Versuchseinrichtung zur Grundwasser- und Altlastensanierung - VEGAS  
Institut für Wasserbau · Universität Stuttgart · Pfaffenwaldring 61 · D-70550 Stuttgart

## **Thermisch unterstützte In-situ-Sanierung einer Untergrundverunreinigung durch Perchlorethylen (PCE) in Albstadt-Ebingen, Zollernalbkreis**

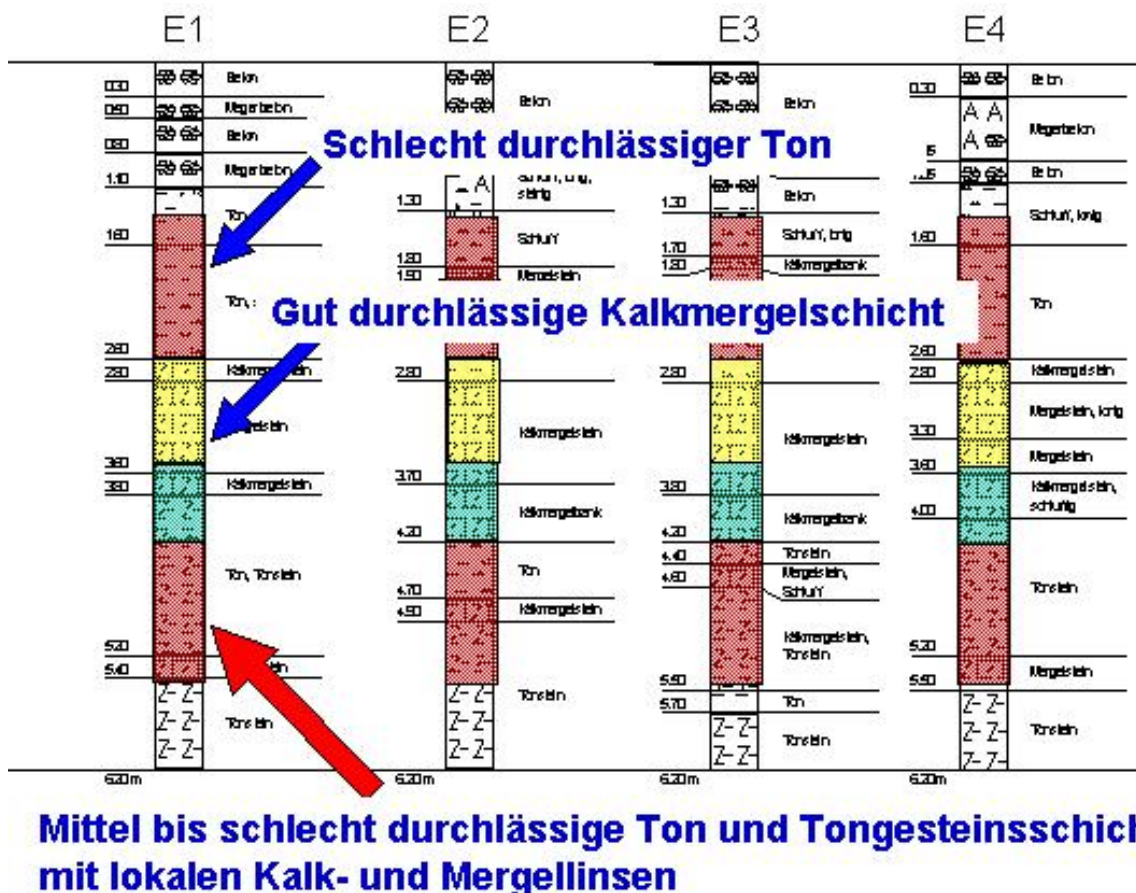
Abbildung 2: Bodenprofil am Standort basierend auf den Bohrungen zur Installation der Sanierungsbrunnen

Der Standort ist geologisch durch seinen stark heterogenen Aufbau mit schichtenweiser Lagerung von Tonstein, Mergelgestein und Kalkmergelstein gekennzeichnet und kann als hydraulisch schwer sanierbar angesehen werden. Die geringen Durchlässigkeiten der anstehenden Tonsteine und Tone im unteren Bereich der Aquifers, sowie der ungesättigten Zone erzeugen einen gespannten Grundwasserleiter (Abb. 2). Die durchgehend anzutreffende Kalkmergelsteinschicht ca. 4 m u. GOK bildet die bevorzugt wasserführende Schicht. Der Schadstoff ist unter- und oberhalb dieser Schicht über eine Mächtigkeit von 2 - 2,5 m anzutreffen. Insgesamt sind ca. 350 m<sup>3</sup> Boden kontaminiert.

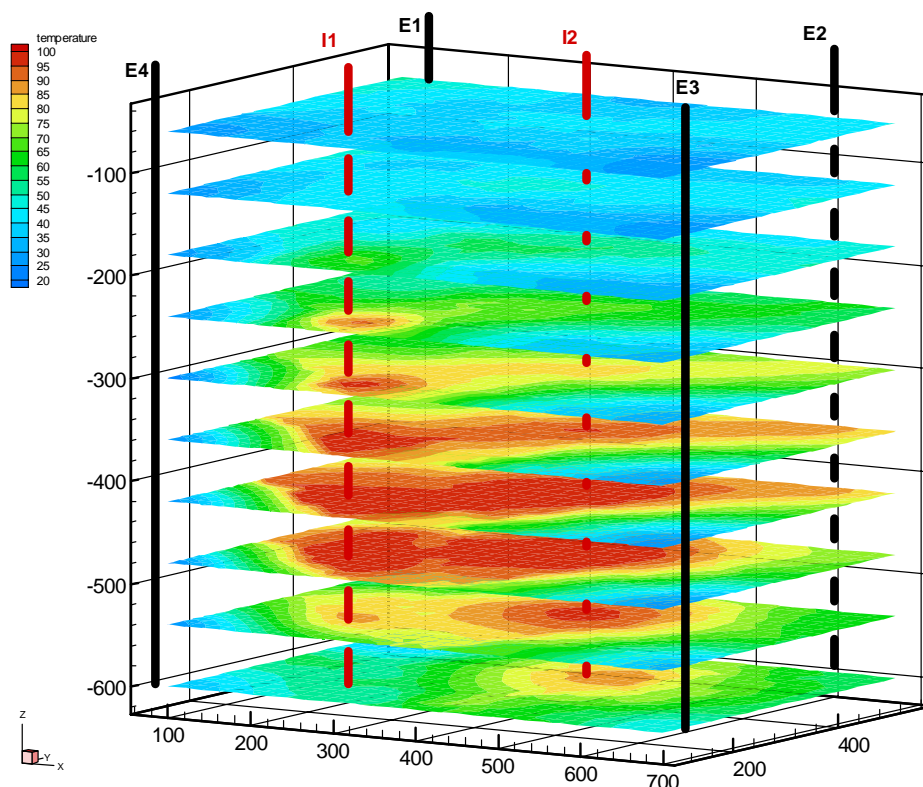
Abbildung 6: Wärmeausbreitung nach 35 Tagen Sanierungsdauer

In den ersten 5 Wochen der Dampf-Luft-Injektion erfolgte eine weitreichende Erwärmung der gesättigten Zone zwischen 2,5 und 6 m u. GOK auf Temperaturen zwischen 60 – 100°C (Abb. 6). In diesem Zeitraum konnte der Dampfdurchbruch an den Extraktionsbrunnen E1–E3 erzielt werden (Abb. 8).

Die Dampfausbreitung erfolgte sehr rasch in der gesättigten Zone im Bereich zwischen 8 und 5 m u. GOK, s. Abb. 6.

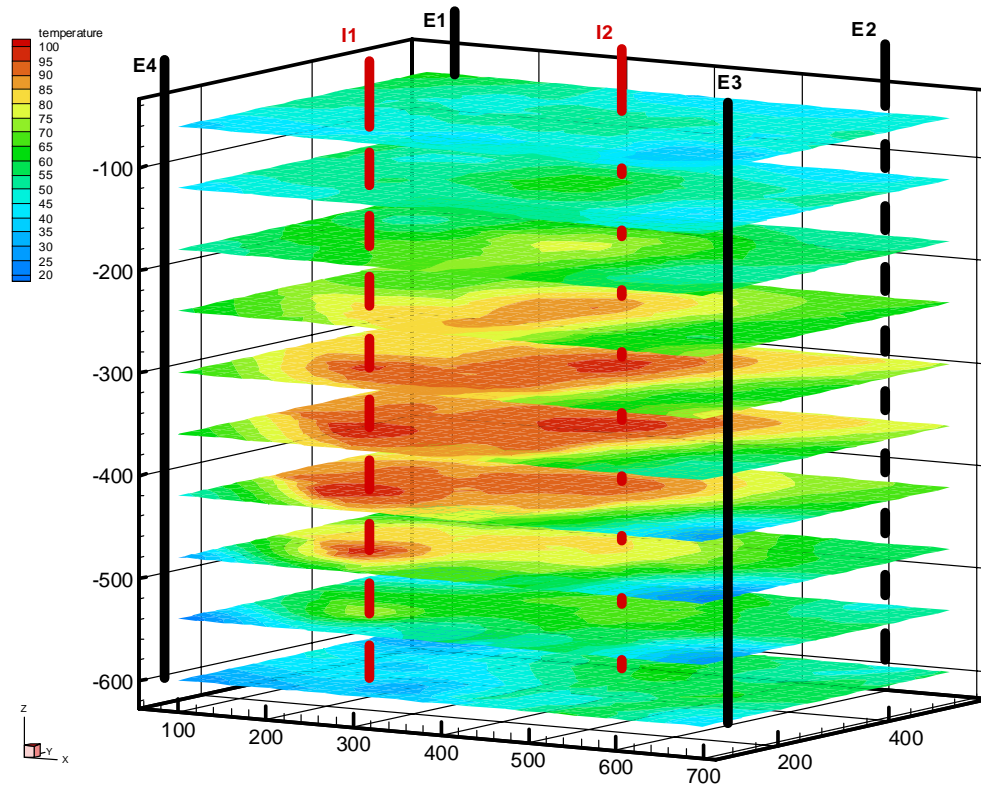
Abbildung 7: Wärmeausbreitung nach 75 Tagen Sanierungsdauer

Nach Zugabe des Dampf-Luft-Gemisches in den oberen Bereich des Aquifers erfolgte nach weitem 8 Wochen auch der Dampfdurchbruch am Extraktionsbrunnen E4, außerdem konnte die ungesättigte Zone auf Temperaturen zwischen 50 – 100°C erwärmt werden (Abb. 7).

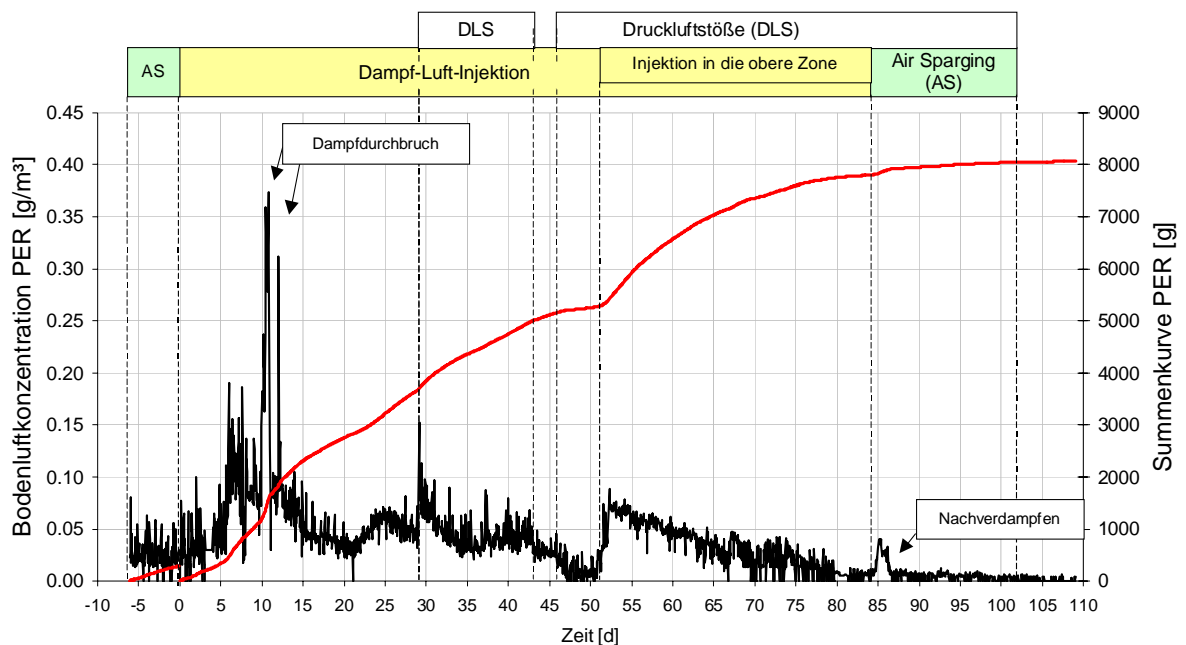
Abbildung 9: PCE-Austrag über die Bodenluftabsaugung

Die sich nach weiteren 3 Wochen anschließende Injektion der Dampf-Luft-Mischung in den oberen Bereich des Grundwasserleiters zur Sanierung der ungesättigten Zone wurde gleichfalls erfolgreich durchgeführt. Nach einem starken Anstieg der Schadstoffkonzentrationen in der extrahierten Bodenluft konnte die Sanierung der ungesättigten Zone mit einem Rückgang der PCE-Konzentrationen Anfang Januar 2004 abgeschlossen werden (Abb. 9).

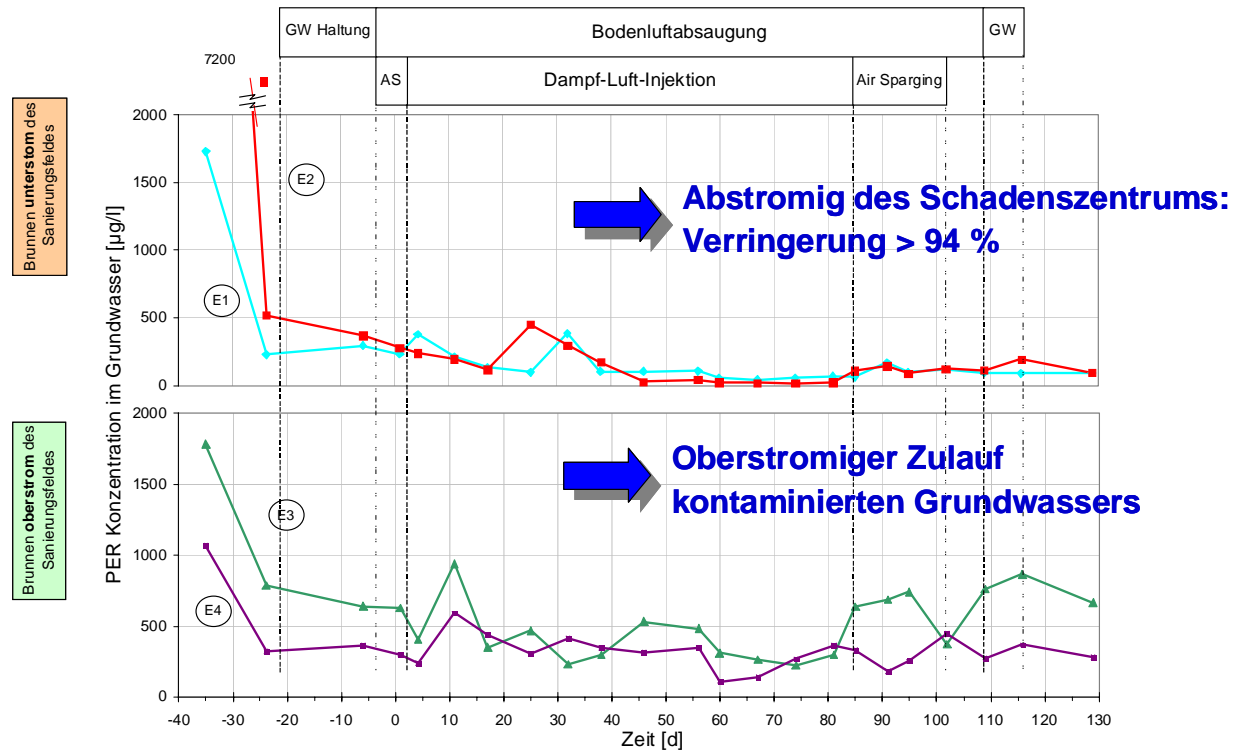
Abbildung 10: Verlauf der PCE-Konzentrationen an den Grundwasserbrunnen

Die Grundwasserkonzentrationen an den Extraktionsbrunnen fielen insbesondere im Bereich der abstromig gelegenen Brunnen E1 und E2 von bis zu 7800 µg PCE/l auf Werte unter 100 µg PCE/l zurück (Abb. 10), während die Konzentrationen an den oberstromig gelegenen Brunnen kaum zurück gingen. Dies begründet den Verdacht eines oberstromigen Zustroms von kontaminiertem Grundwasser aus Bereichen außerhalb des Sanierungsfeldes. Die vergleichsweise hohen Konzentrationen an einem weiteren oberstromig gelegenen Grundwasserpegel bestätigen diesen Verdacht.

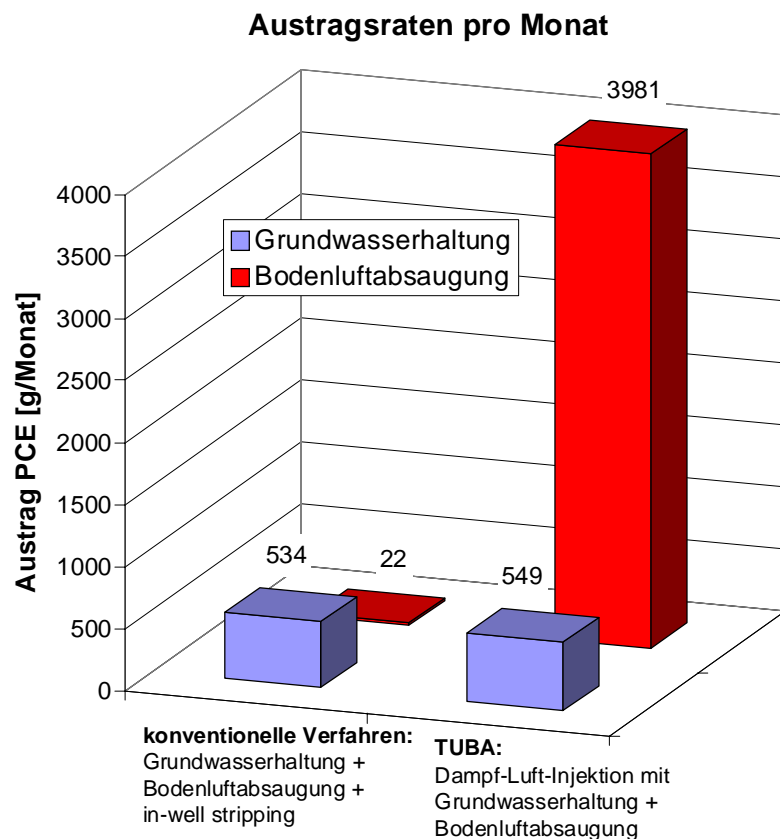
Abbildung 11: Vergleich der monatlichen Austragsraten zwischen konventioneller Sanierung und Dampf-Luft-Injektion

Die direkt vor der Sanierung gewonnenen 16 Bodenproben ließen im Sanierungsbereich maximal 300 g PCE erwarten; Bodenproben aus den Jahren 1999 ließen um 7 kg PCE erwarten. Eine exakte Abschätzung der Sanierungseffizienz ist aufgrund des stark heterogenen Untergrundes und der vorliegenden Bodenproben nicht möglich. Während der vorhergegangenen Sanierung konnten jährlich lediglich 240 g PCE über die Bodenluft ausgetragen werden. Der zeitliche Schadstoffaustrag der Dampf-Luft-Injektion lag um Faktoren über den Leistungen der vorangegangenen „konventionellen“ Sanierung (Abb. 11).
