# Thermische In-situ-Sanierung eines CKW-Schadens unter einem denkmalgeschützten Gebäude - von der Planung bis zur erfolgreichen Sanierung

Hans-Peter Koschitzky, Oliver Trötschler,  
Versuchseinrichtung zur Grundwasser- und  
Altlastensanierung, Universität Stuttgart

Symposium Strategien zur Boden-  
und Grundwassersanierung  
21. & 22. November 2011

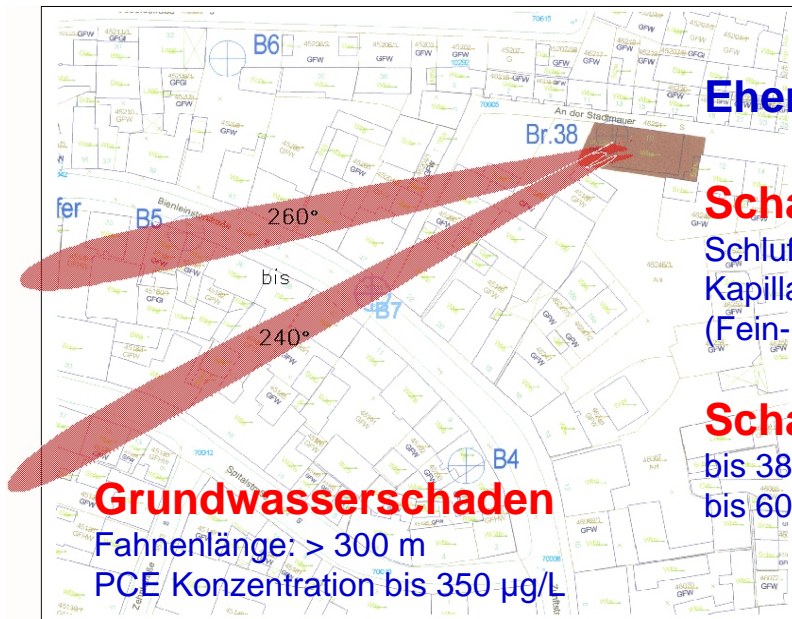
**Ehemalige chem. Reinigung**

**Schadstoffquelle PCE**

Schluffschicht in ungesättigter Zone, Kapillarsaum und gesättigte Zone (Fein- bis Mittelsand bis ca. 7 m u. GOK)

**Schadstoffgehalte**

bis 3800 mg/kg (in Schluff), bis 60 mg/l im GW

**Grundwasserschaden**

Fahnenlänge: > 300 m

PCE Konzentration bis 350 µg/L

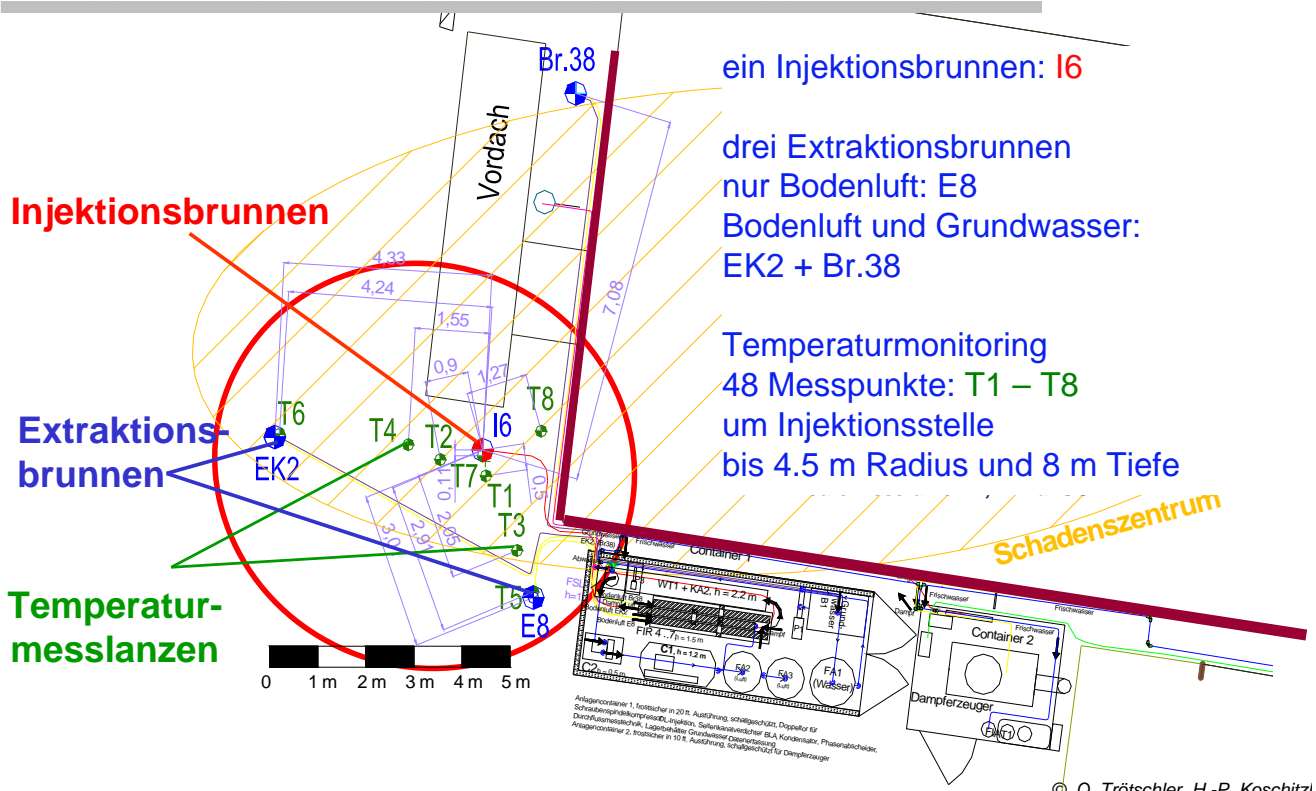
**Injektionsbrunnen**

ein Injektionsbrunnen: I6

**Extraktions-  
brunnen**

drei Extraktionsbrunnen  
nur Bodenluft: E8  
Bodenluft und Grundwasser:  
EK2 + Br.38

**Temperatur-  
messlanzen**

Temperaturmonitoring  
48 Messpunkte: T1 – T8  
um Injektionsstelle  
bis 4.5 m Radius und 8 m Tiefe

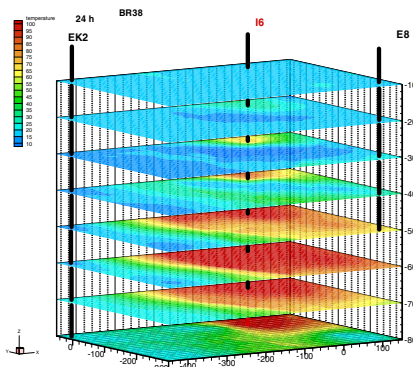
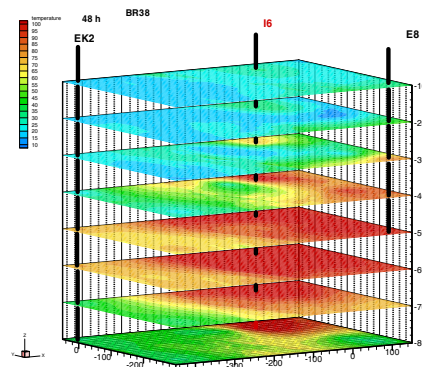
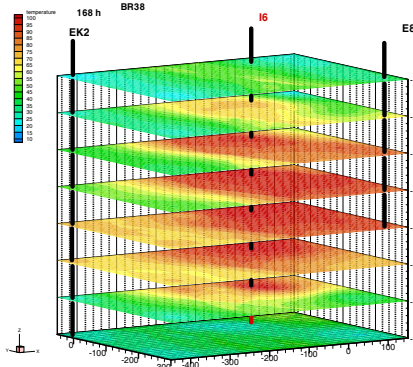
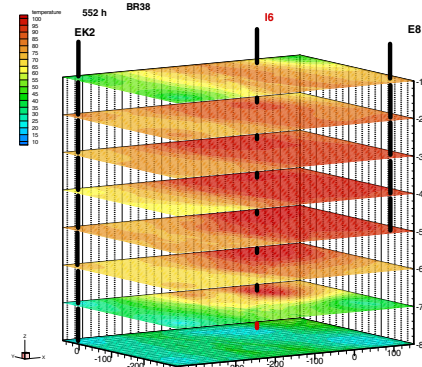
1 Tag

2 Tage

7 Tage

21 Tage

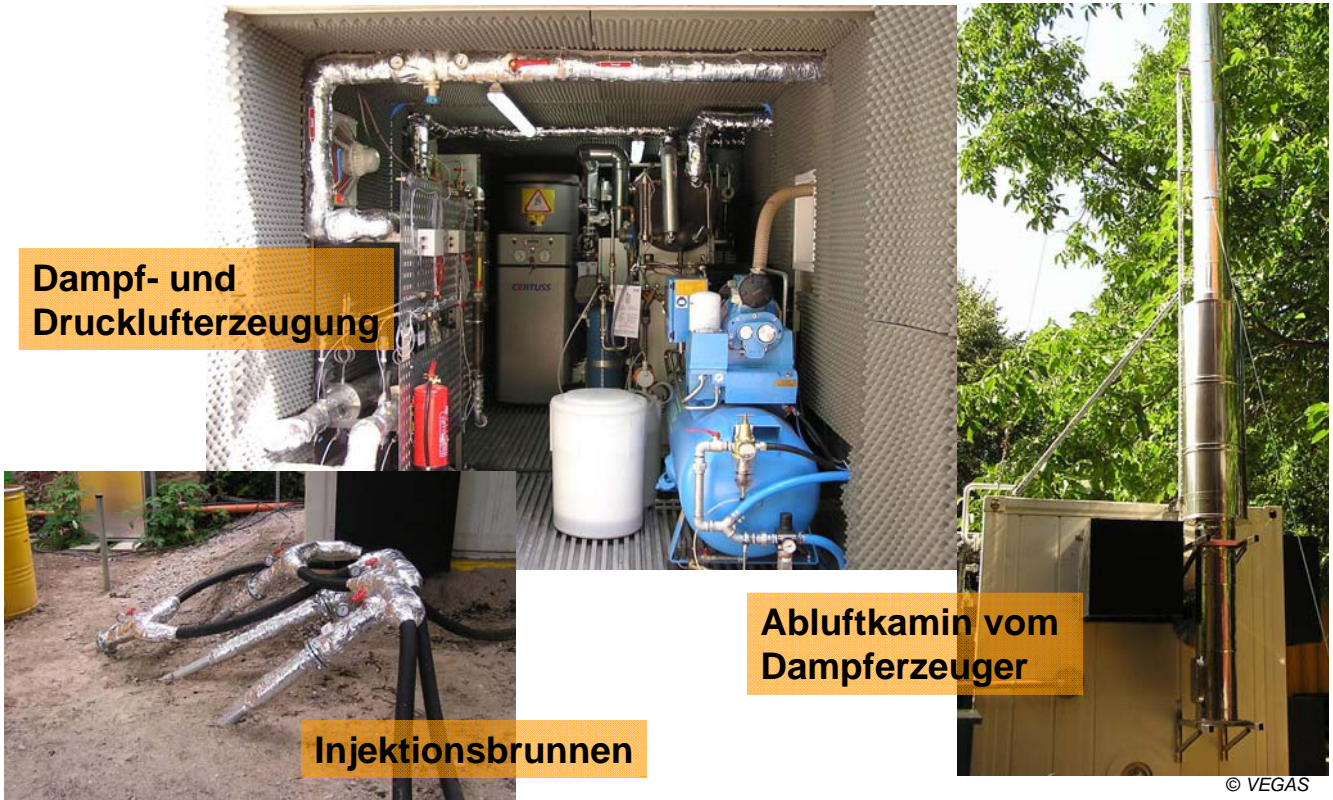
Dampf- und Druckluftzeugung

Abluftkamin vom Dampferzeuger

Injektionsbrunnen

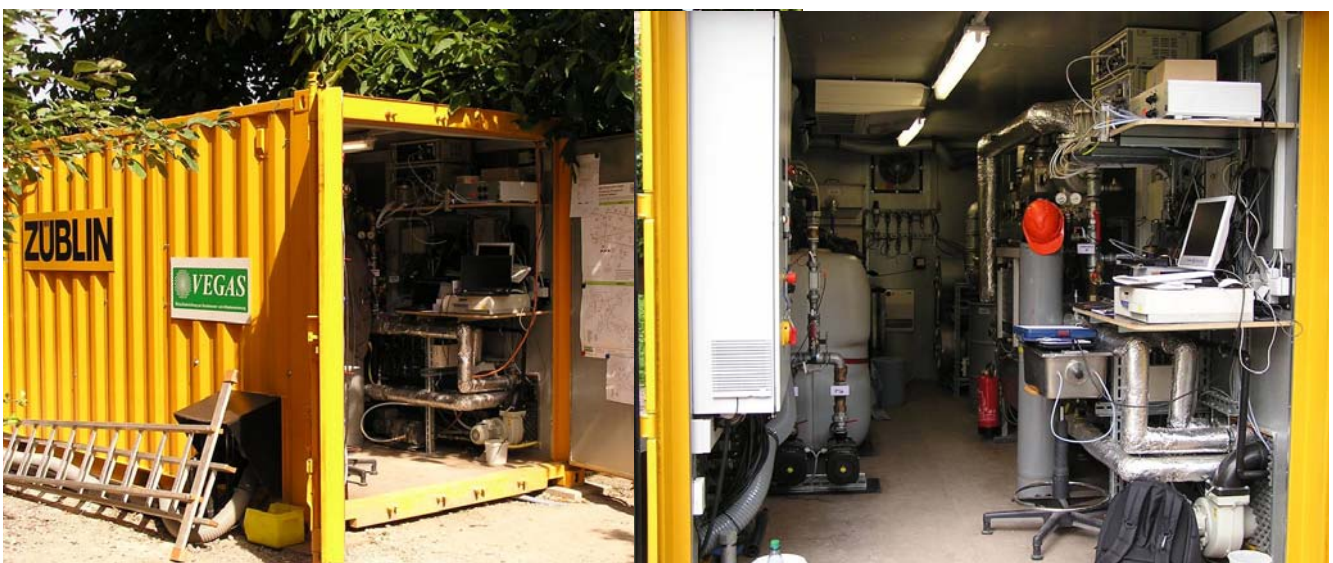
Grundwasserförderung, Bodenluftabsaugung und On-line-Datenerfassung

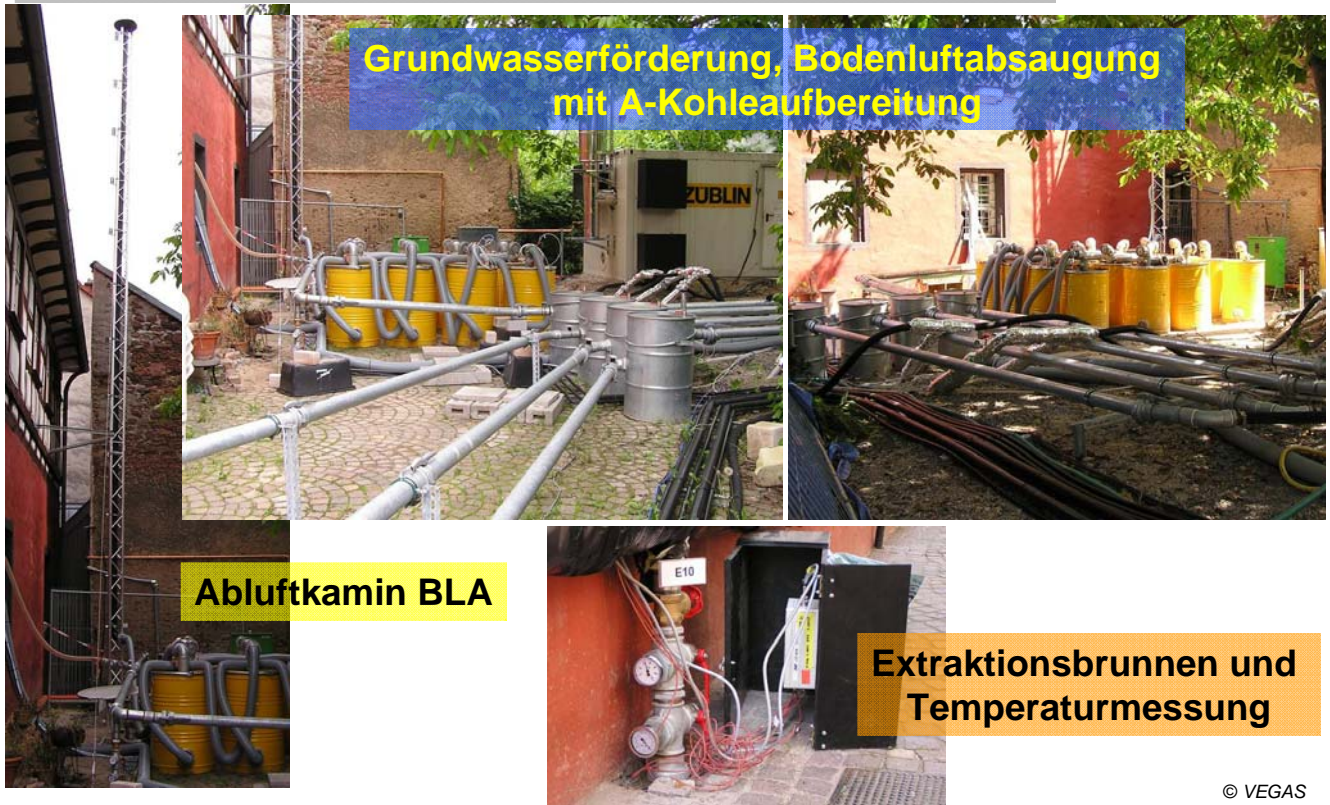
Grundwasserförderung, Bodenluftabsaugung mit A-Kohleaufbereitung

Abluftkamin BLA

Extraktionsbrunnen und Temperaturmessung

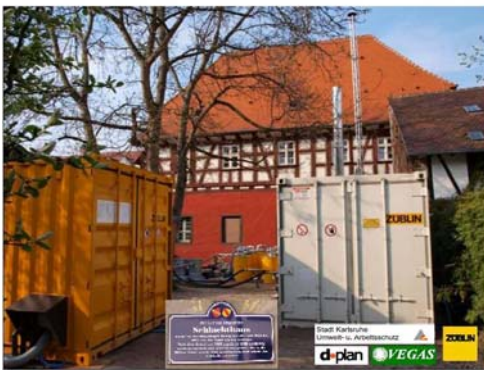
Abbildung 1: Sanierungsanlage vor dem ehemaligen Schlachthaus
