ÖVA-Reports sollen die Akzeptanz und den Einsatz von innovativen Technologien in der Sanierung von kontaminierten Standorten in Österreich unterstützen. Hierzu werden eingereichte Fallbeispiele durch ein Expertengremium des ÖVA ausgewählt und als Sanierungsreports unter www.altlastenmanagement.at der interessierten Öffentlichkeit zur Verfügung gestellt.

CKW-Boden- und Grundwassersanierung unter einem historischen, bewohnten Gebäude mittels Dampf-Luft-Injektion ins Grundwasser

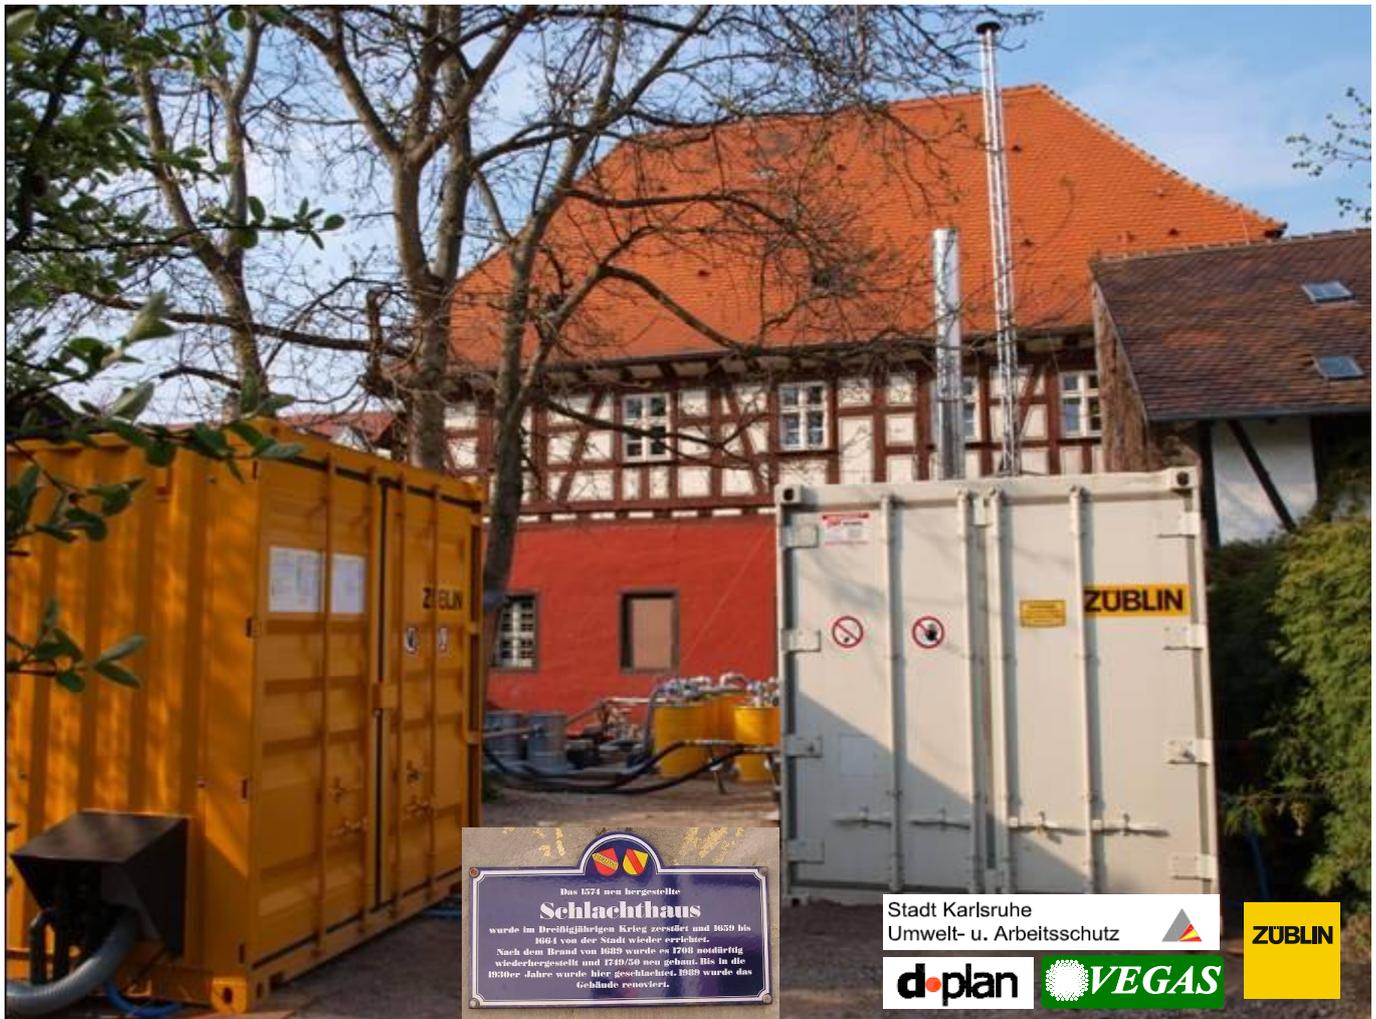
Abbildung 1: Sanierungsanlage vor dem ehemaligen Schlachthaus

Im Erdgeschoss des alten Schlachthauses von Durlach, einem 1547 erbauten historischen Gebäude (Abb. 1), das unter Denkmalschutz steht, wurde von 1946 bis 1973 eine chemische Reinigung betrieben.

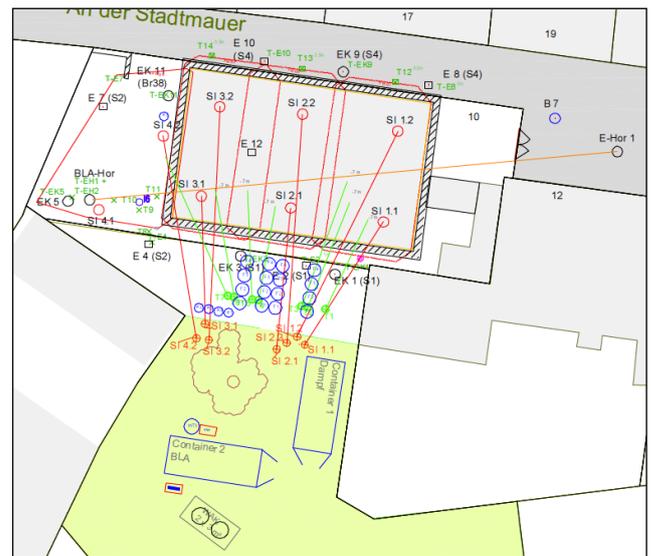
Abbildung 2: Lageplan der Sanierungseinrichtungen

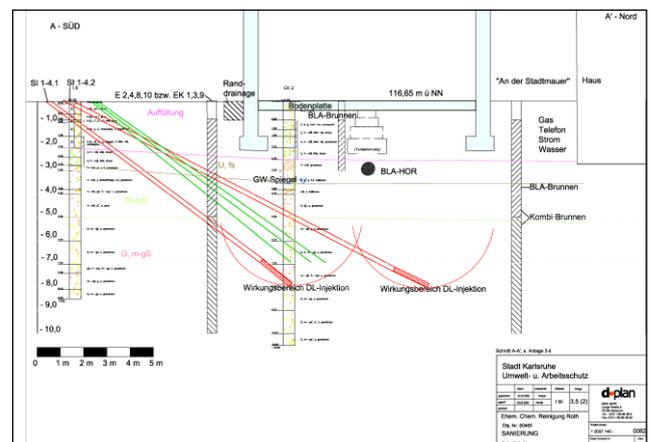
Abbildung 3: Schnitt (Nord-Süd)

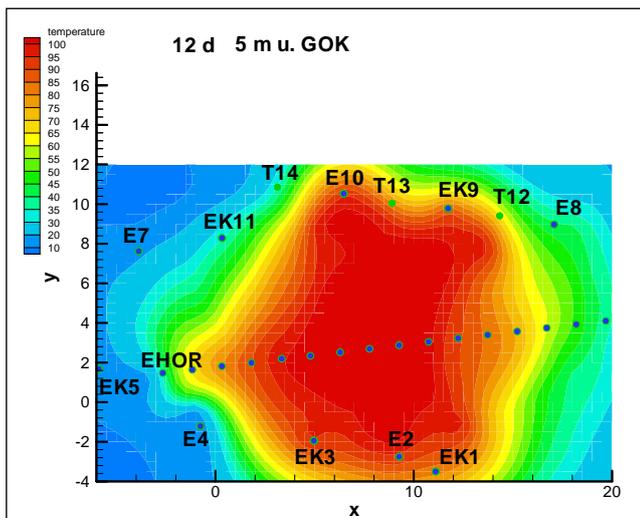
Abbildung 4: Temperaturfeld am 12. Tag in der gesättigten Zone

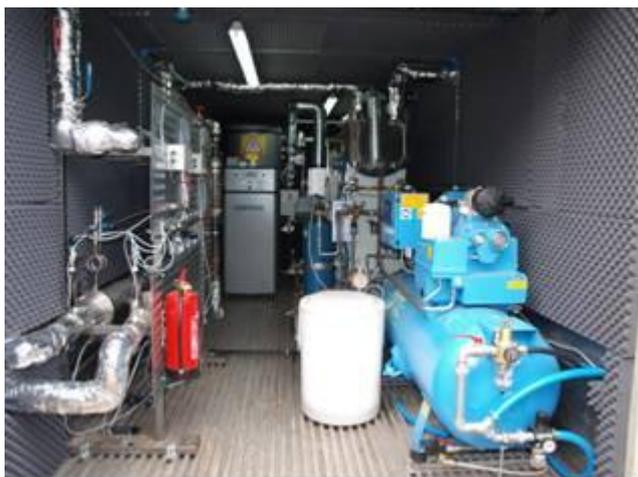
Abbildung 4: Sanierungsanlage zur Dampf-Luft-Injektion - Dampferzeuger

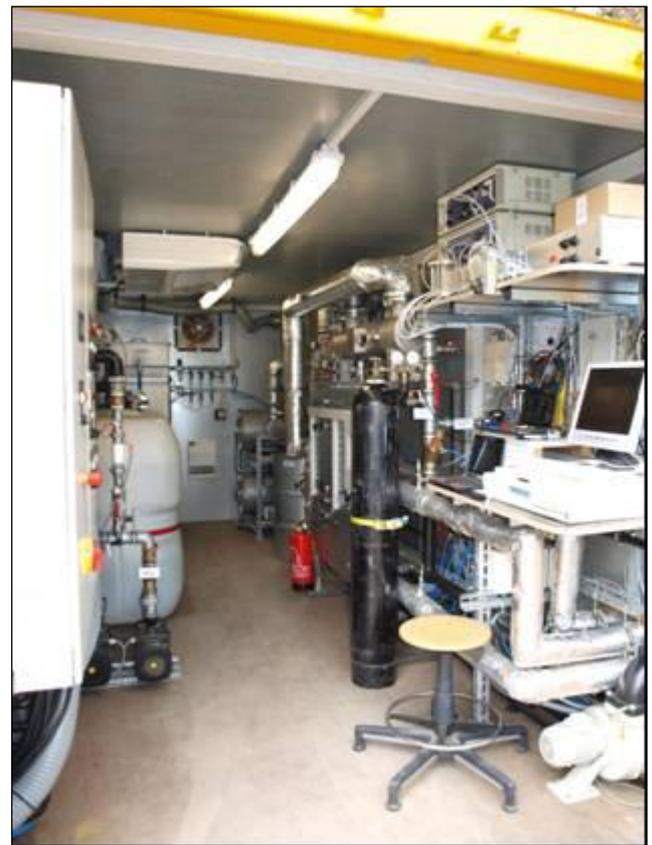
Abbildung 5: Sanierungsanlage zur Dampf-Luft-Injektion – Bodenluft-Absauganlage

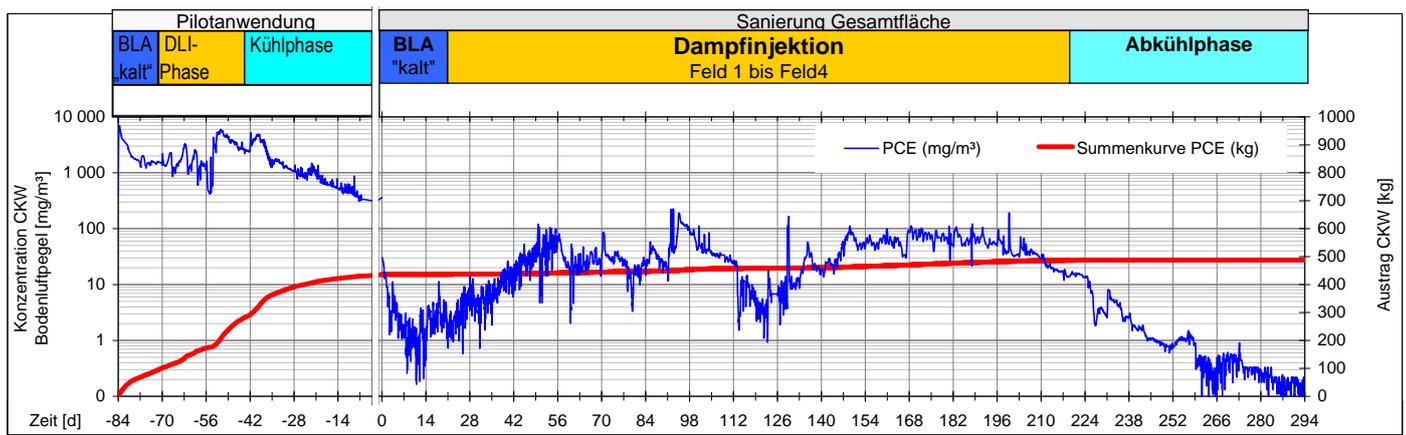
Abbildung 6: CKW-Austrag über die Bodenluftabsaugung während der thermischen Standortsanierung
