Thermische In-situ-Sanierung eines CKW-Schadens unter einem denkmalgeschützten Gebäude - von der Planung bis zur Umsetzung

Altlastensymposium 2011
07. & 08. Juli 2011, Neu-Ulm

In-situ thermische Sanierung eines LCKW-Schadens unter einem denkmalgeschützten Gebäude

LCKW-Schaden, Karlsruhe-Durlach

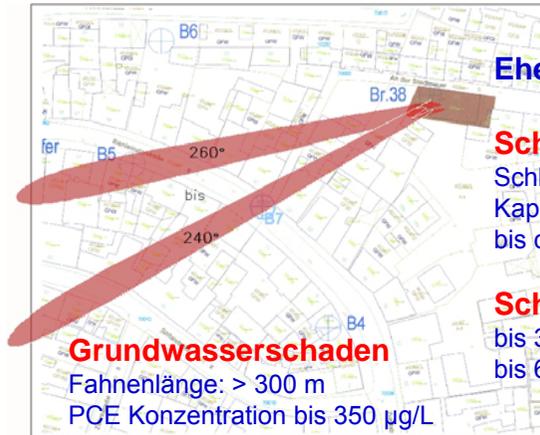
Standortbeschreibung

Altstadt Karlsruhe-Durlach

historisches Gebäude, eng bebautes Wohngebiet

Ehemalige chem. Reinigung

Schadstoffquelle PCE
Schluffschicht in ungesättigter Zone, Kapillarsaum und gesättigte Zone bis ca. 5 m u. GOK

Schadstoffgehalte
bis 3800 mg/kg (in Schluff),
bis 60 mg/l im GW

Grundwasserschaden

Fahnenlänge: > 300 m

PCE Konzentration bis 350 µg/L

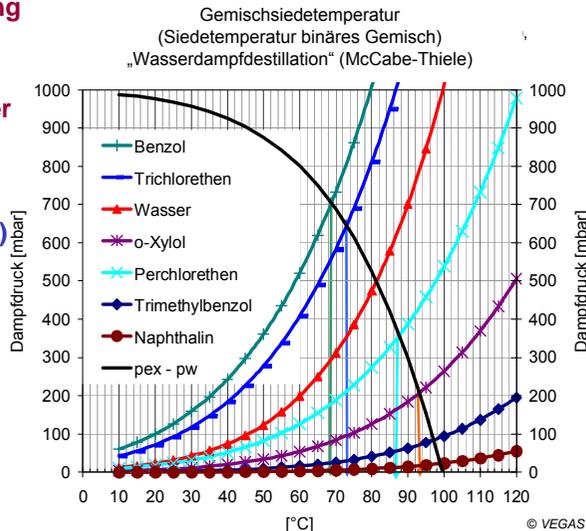
Grundlagen Thermische Sanierungsverfahren

→ exponentielle Erhöhung des Dampfdrucks organischer Kontaminanten mit der Temperatur

→ Siedetemperaturerniedrigung (Azetrop) durch Wasserdampfdestillation:

- Benzol: 80 → 69°C
- TCE: 87 → 74°C
- PCE: 121 → 87°C
- Xylol: 144 → 93°C

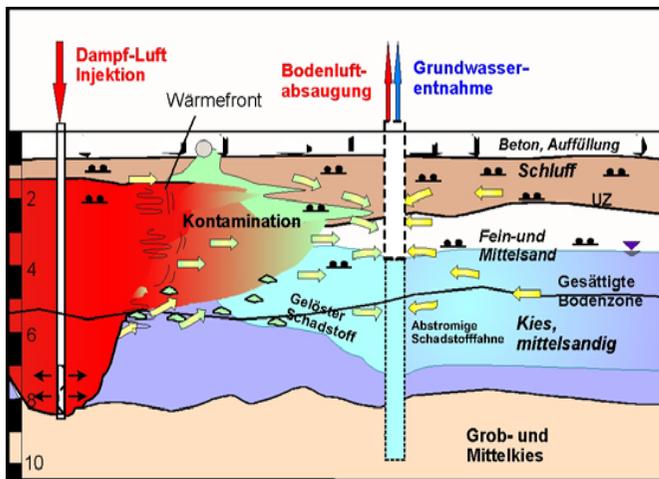
Geologie und Sanierungskonzept Pilotierung

DL-Injektion

7- 8 m u. GOK,
max. 200 kg/h

Bodenluftabsaugung

100 - 150 m³/h

GW-Haltung
(Kühlwasser)

1- 3 m³/h

Rheintalage: Quartärer, fluvialer Aquifer

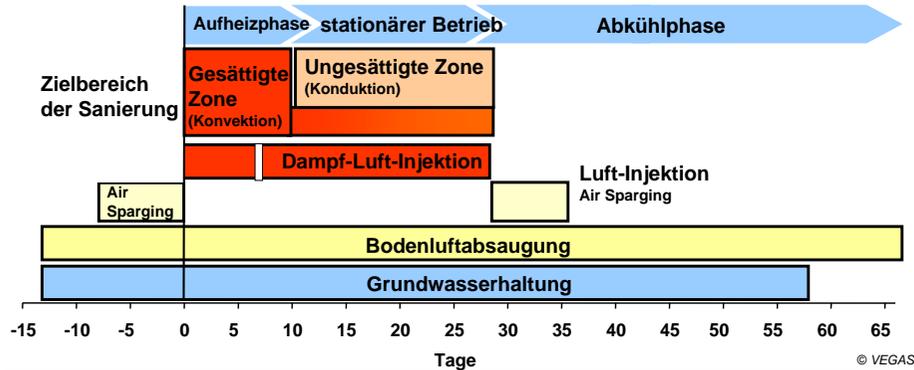
Ablauf der Pilotsanierung

Dauer drei Monate → unterteilt in vier Phasen:

- (1) kalte BLA und Grundwasserförderung (5 Tage)
- (2) Air-Sparging (ca. 1 Woche)
- (3) Dampf-Luft-Injektion (28 Tage)
- (4) Abkühlphase: Air-Sparging, BLA und GW-Förderung (5 Wochen)

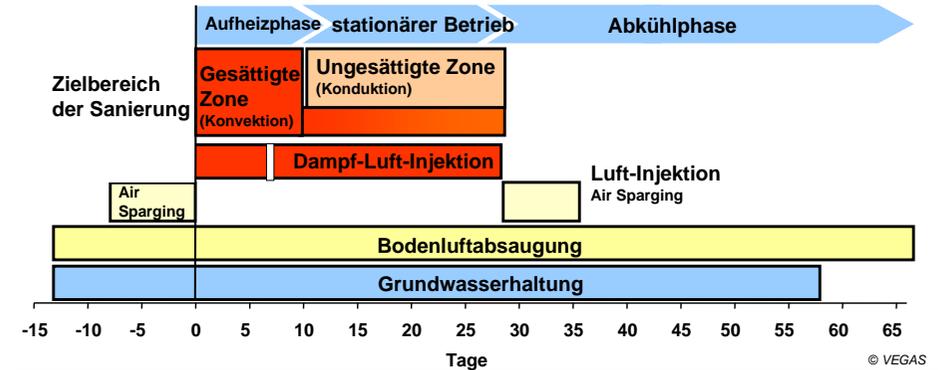
Ablauf der Pilotsanierung

Betriebsweise an Sanierungsfortschritt angepasst

- kontinuierliche Schadstoffmessung
- Bestimmung der Wärmeausbreitung

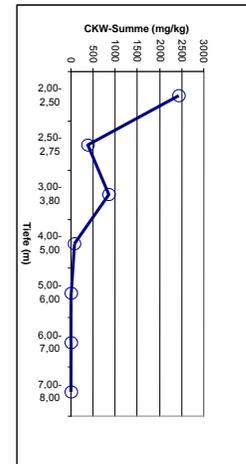
Sondierung Injektionsbr. I6 vor Sanierung

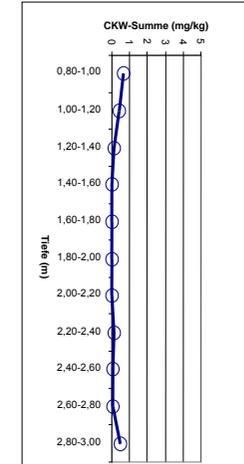
Sondierung 1,5 m Abstand zu I6 nach Sanierung

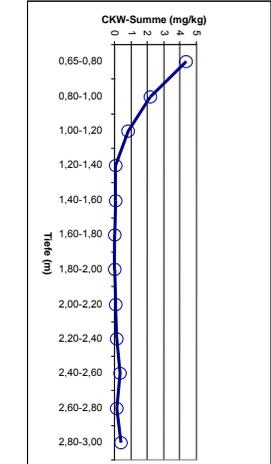
Sondierung 3 m Abstand zu I6 nach Sanierung

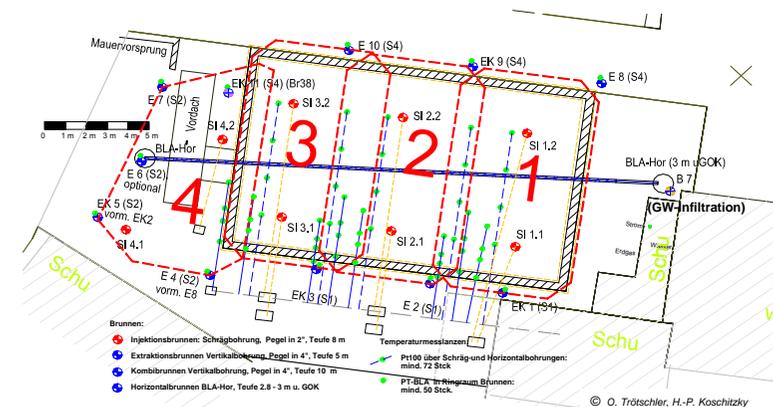
Vorschlag für Gesamtsanierung

- Sanierungsdauer: 10 Monate = 4 x 6 Wochen DLI
- Budget: 600.000 EUR
- Thermische Sanierung von ca. 1.600 m³ Boden
- 300 kW Dampf-Injektionsleistung

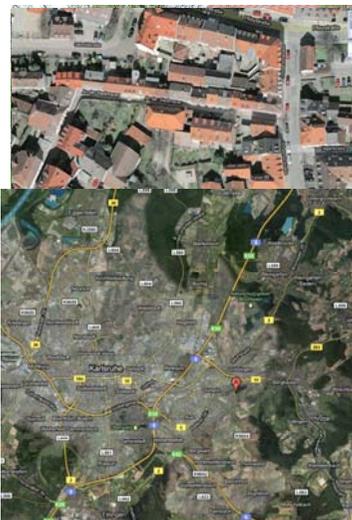
- Altstadt Karlsruhe-Durlach
 - Eng bebautes Wohngebiet
 - Denkmalgeschütztes Gebäude
- Ehemalige chem. Reinigung
 - Schadstoffquelle PCE
 - Grundwasserflurabstand 4 m
 - Schluffschicht von 3 m bis 3,50 m, darunter Mittelsande
 - CKW bis ca. 7m, Fläche ca. 220 m²
 - c(PCE) bis 3.800 mg/kg (Schluff)
 - c(PCE) bis 60 mg/L (Grundwasser)
- Grundwasserschaden
 - Fahnenlänge >300 m
 - c(PCE) bis 350 µg/L

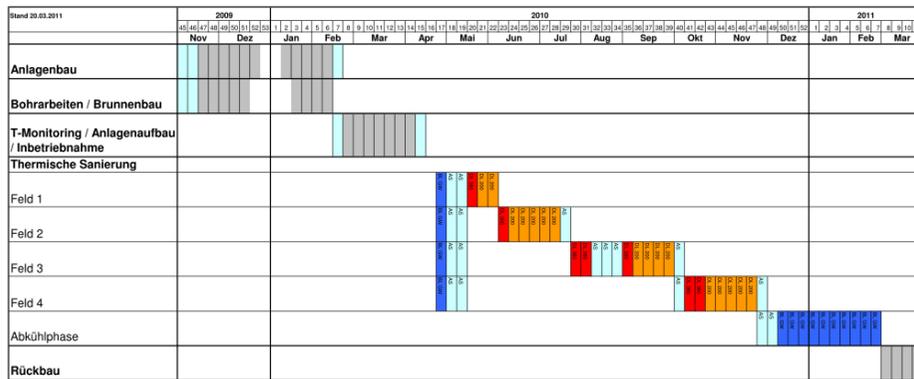
ZUBLIN Sanierungsablauf, Zeitplan

Sanierungsablauf je Feld:

1. Air-Sparging-Phase (Hintergrundbelastung)
2. Dampfleistung 100% ca. 1 Woche -> Dampfdurchbruch
3. Dampfleistung 50% ca. 5 Wochen -> Aufheizen

- Über ca.110 Temperatursonden im Feld erfolgt die Überwachung der Dampfausbreitung
- Über einen GC-PID wird die abgesaugte Bodenluft analysiert

Zwei Kriterien:

1. Zieltemperatur von 92°C im Feld muss erreicht sein (Gemischsiedetemperatur Wasser-PCE)
2. Schadstoffgehalt in Bodenluftabsaugung muss abfallen
-> Feld gilt als saniert -> Umschalten auf das nächste Feld

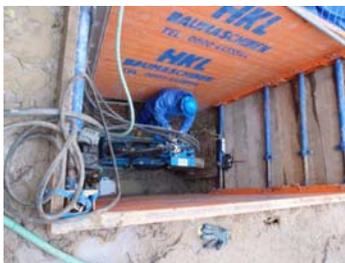
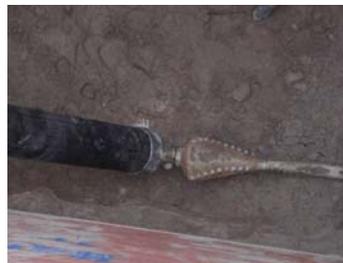
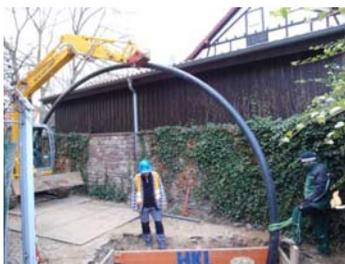
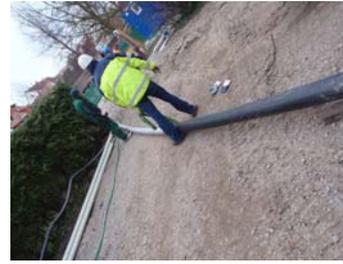
ZUBLIN Horizontalbohrung

- Beengte Platzverhältnisse für Bau-/Bohrarbeiten / Antransport / Anlagenstellfläche (Spielplatz)
- Horizontalbohrung für Absaugpegel, 35 m, da110
- Schrägbohrungen, um unter Gebäude zu gelangen
- Lärmemission nachts maximal 45 dB(A)
- Dampferzeuger 500 kg/h mit Brennerleistung 400 kW
- Raumluftüberwachung 6 Messstellen im Erdgeschoss + Bewetterung
- Mehrstufige Kühlung (3 Wärmetauscher)
- Redundante Anlagenbauteile
- SPS mit Warmmodem
- Online-Datenerfassung von ca. 150 Messsignalen
- 2 GC-PID mit Messstellenumschaltung für Raumluft und Abluft

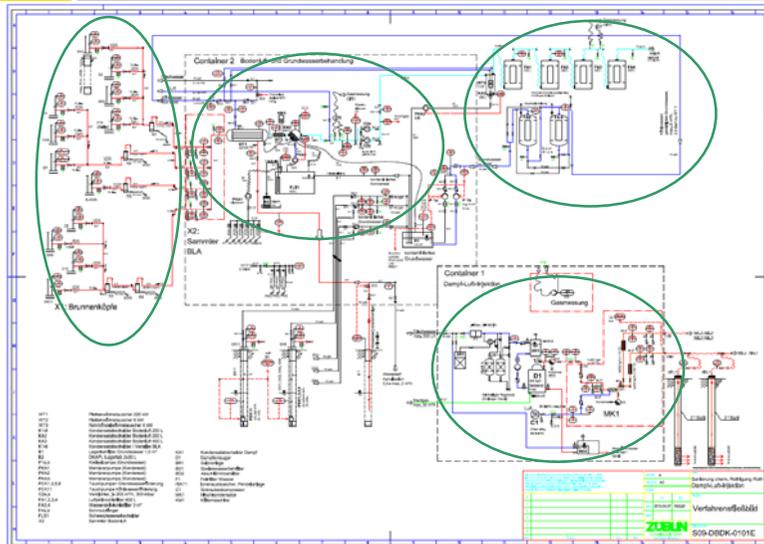
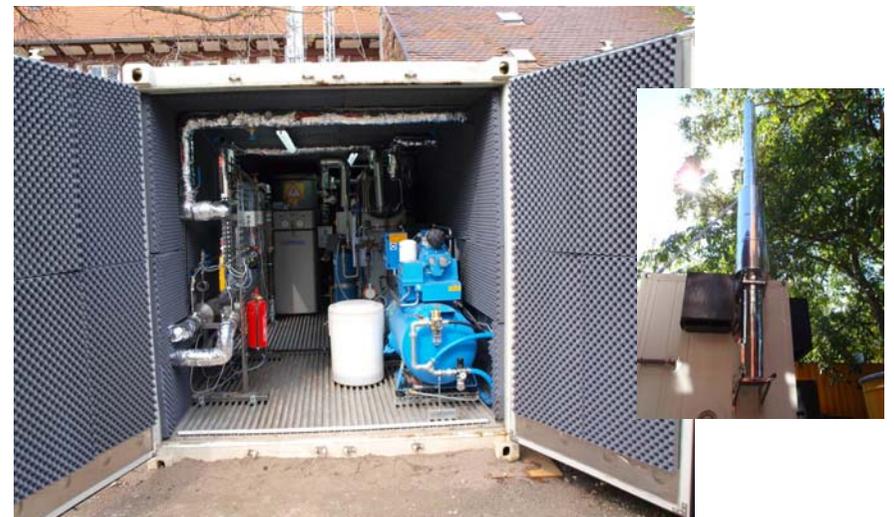
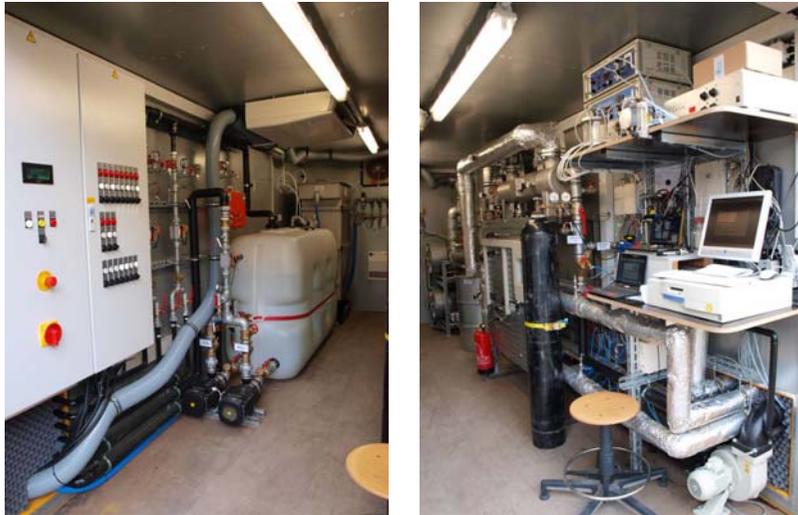
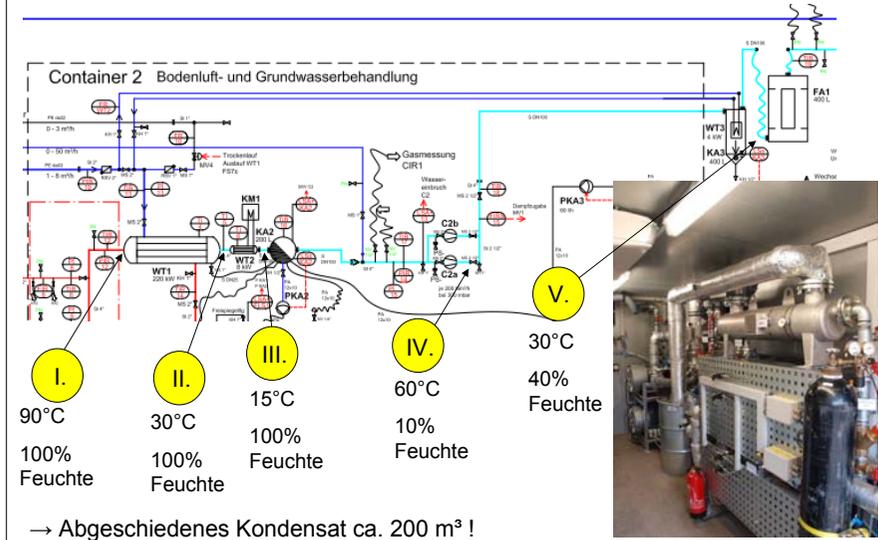
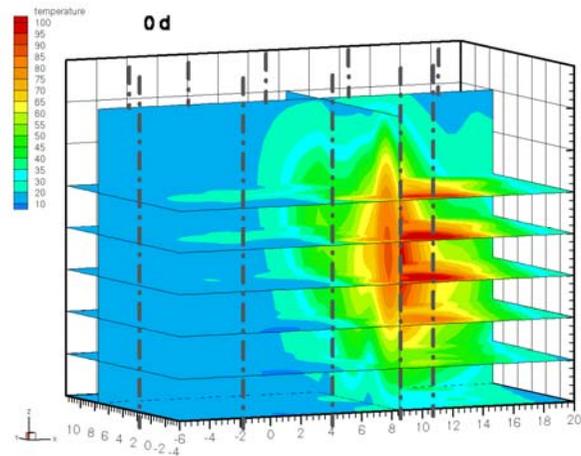
Grundwasserförderung, Bodenluftabsaugung mit A-Kohleaufbereitung

- Dampf-Luft-Erzeugung
- Bodenluftabsaugung
- Kondensation
- Grundwasserreinigung (Kühlung und Abstromsicherung)
- Abluftbehandlung
- Messtechnik
