Stand der Technik bei thermischen In-Situ-Sanierungsverfahren

Hans-Peter Koschitzky
Oliver Trötschler et al.

Versuchseinrichtung zur Grundwasser- und Altlastensanierung
Institut für Wasser- und Umweltsystemmodellierung, Universität Stuttgart
vegas@iws.uni-stuttgart.de; www.vegas.uni-stuttgart.de

Seminar 04/2012
Aktuelle Grundlagen für die Bearbeitung von Altlasten und
schädlichen Bodenveränderungen in Baden-Württemberg
Karlsruhe, 19. Juni 2012

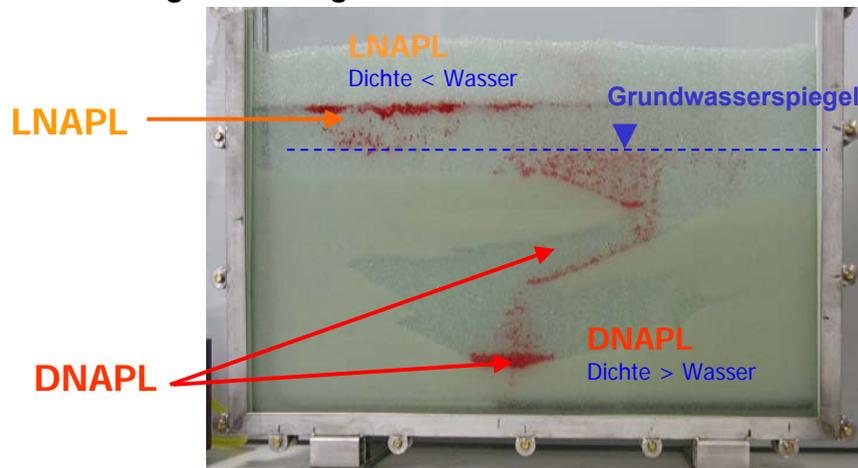
Entstehung von Schadensherden: LNAPL – DNAPL

NAPL = Non-aqueous phase liquid (nicht mit Wasser mischbar)

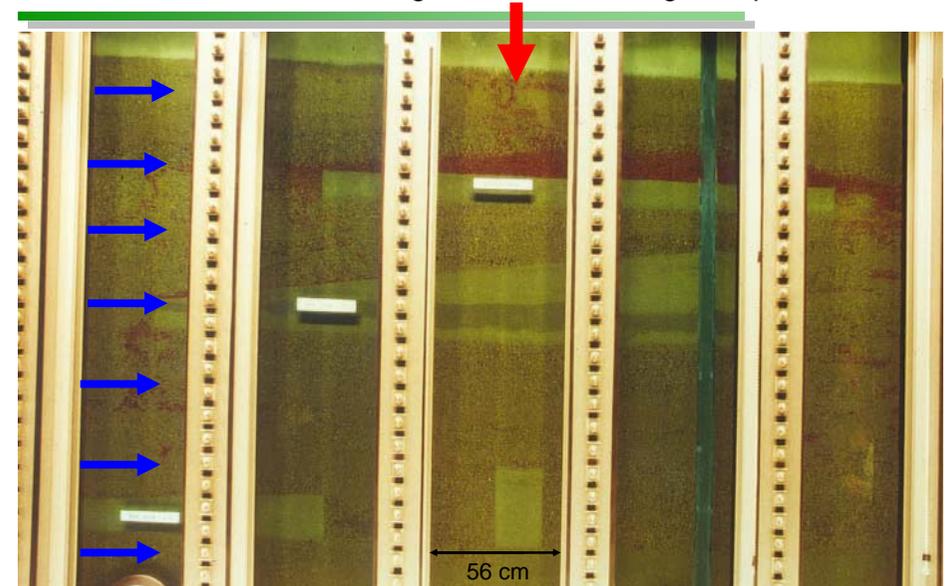
CKW – Versickerung in einem inhomogenen Aquifer

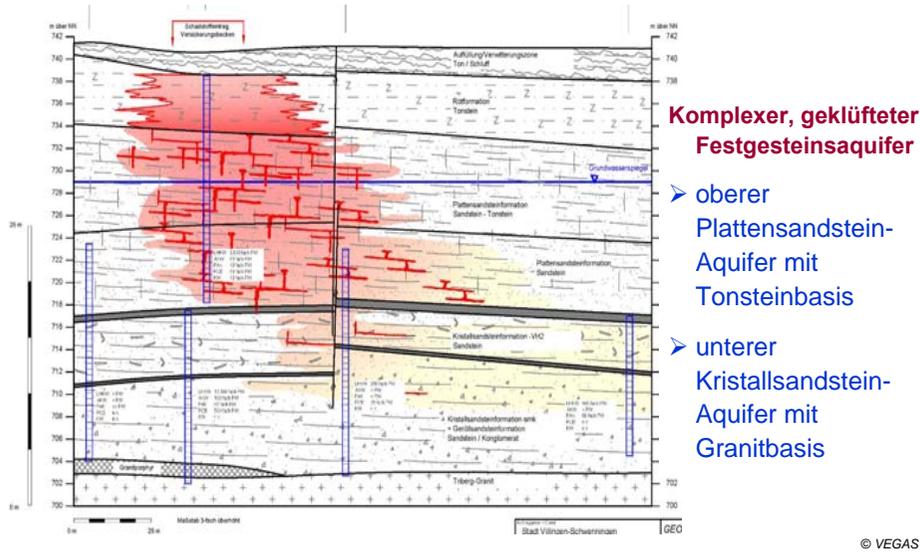
Geologie und Schadensbild in einem Kluftaquifer

Komplexer, geklüfteter Festgesteinsaquifer

- oberer Plattenkalkformation-Aquifer mit Tonsteinbasis
- unterer Kristallsandstein-Aquifer mit Granitbasis

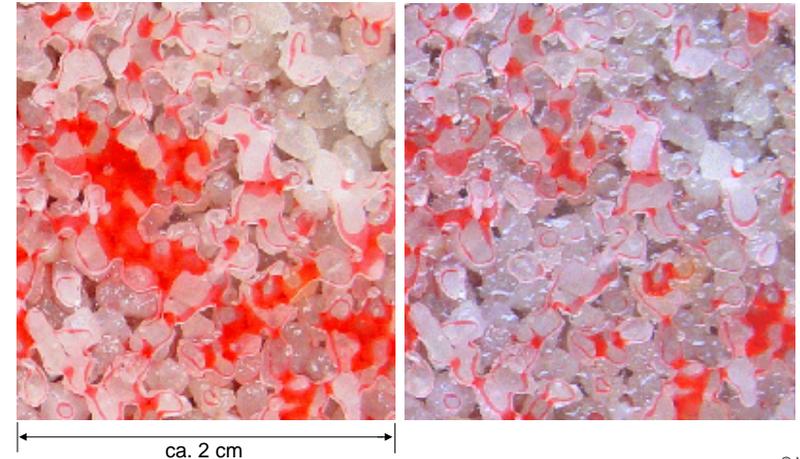
Fluideigenschaften - Temperaturabhängigkeit

$T_1 = 20^\circ\text{C}$

$T_2 = 70^\circ\text{C}$

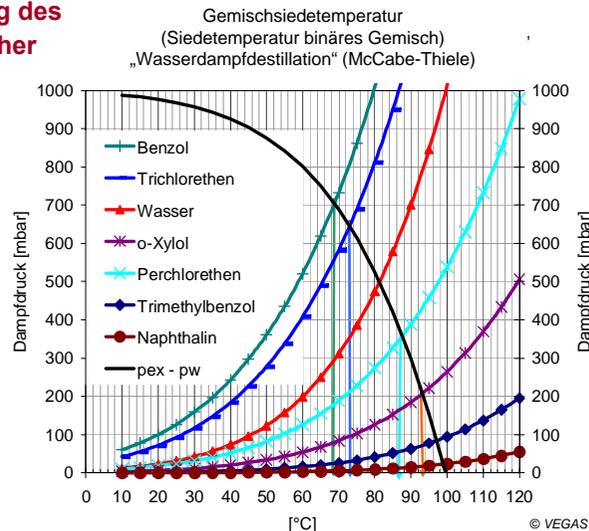
Grundlagen Thermische Sanierungsverfahren

exponentielle Erhöhung des Dampfdrucks organischer Kontaminanten mit der Temperatur

Siedetemperaturerniedrigung (Azetrop) durch Wasserdampfdestillation:

- Benzol 80 → 69°C
- TCE 87 → 74°C
- PCE 121 → 87°C
- m-Xylol 144 → 93°C

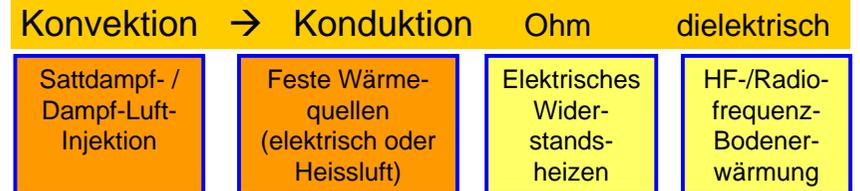
Thermische In-situ-Sanierungsverfahren

- Organische Schadstoffe (LNAPL & DNAPL)
- Erhöhung des Dampfdrucks der Schadstoffe durch Erwärmung des Untergrunds / Wasserdampfdestillation
→ Erhöhung der Austragsraten (**gasförmig**) um mehrere Faktoren
- **Schadstoffaustrag über Bodenluftabsaugung**
- Schneller und zuverlässiger (kontrollierbarer) Sanierungsverlauf
→ Auswahl der Technologie hängt von den Standortverhältnissen und vom Schadstoffspektrum ab
→ „Expertenwissen“ erforderlich

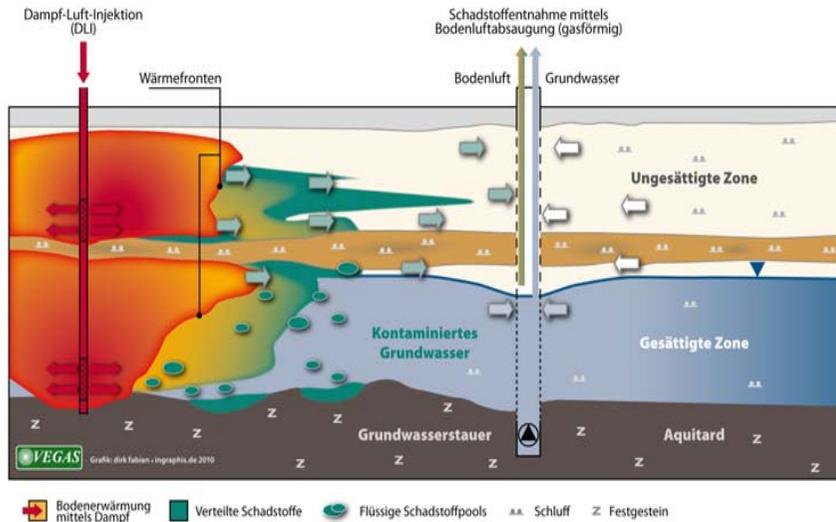
Thermisches In-situ-Sanierungsverfahren, Dampf-Luft-Injektion

■ Bodenerwärmung mittels Dampf
 ■ Verteilte Schadstoffe
 ■ Flüssige Schadstoffpools
 ■ s.s. Schluff
 ■ z. Festgestein

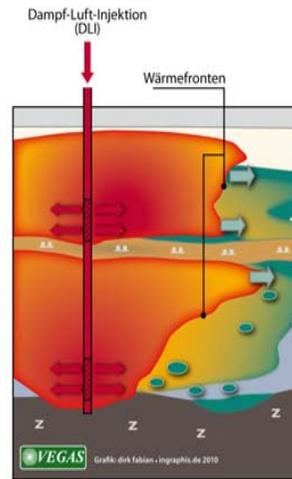
Einsatzbereiche Dampf-Luft-Injektion

■ Bodenerwärmung mittels Dampf
 ■ Verteilte Schadstoffe

DNAPL und LNAPL, leicht- und mittelflüchtig, Siedetemperaturen < 180°C

UZ: Lockergestein mit mittlerer bis guter Durchlässigkeit (Schluff → Kies)

GZ: Porengrundwasserleiter (Sand bis Schluff) mit k_f : 5×10^{-5} bis 1×10^{-3} m/s

- Durchlässigkeiten: $0,5 - 5 \times 10^{-4}$ m/s
- Dampfausbreitung: 3 - 5 m Radius mit 150 kg/h Sattdampf anisotrope Schichtung vorteilhaft

- Simultane Sanierung Grundwasserleiter und ungesättigte Bodenzone
- Mögliche Gefügeveränderungen bei stark organhaltige Böden (Torflagen) → Setzungen ?

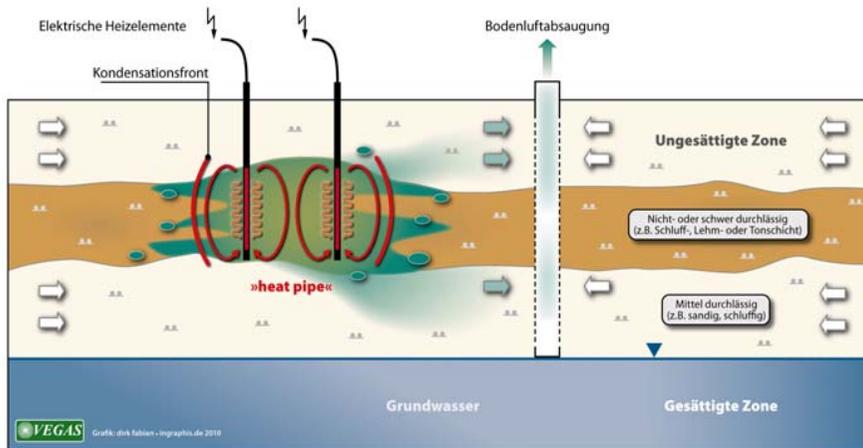
THERIS: Feste Wärmequellen Verfahrensprinzip

■ Wärmeausbreitung
 ■ Verteilte Schadstoffe
 ■ Flüssige Schadstoffpools
 ■ s.s. Schluff

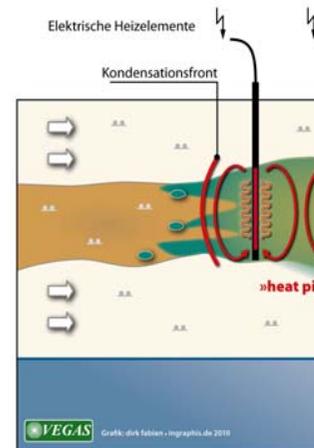
Einsatzbereiche THERIS: Feste Wärmequellen

■ Wärmeausbreitung
 ■ Verteilte Schadstoffe

DNAPL und LNAPL, leicht- und schwerflüchtig, Siedetemperaturen < 250°C (?)

UZ: gering durchlässige Bodenschichten (Feinsedimente, Schluffe, Tone, Lehm, Durchlässigkeiten: bis 10^{-9} m/s

GZ: unter best. Bedingungen möglich, durch Großversuche Eignung nachgewiesen

Abstand der Heizelemente im m-Bereich (Standort- und Projektabhängig)

- Nach Austrocknung des Bodens kann sich die Durchlässigkeit für BLA deutlich erhöhen
- Mögliche Setzungen (Tonlagen) beachten
- Geringer Betriebs- und Wartungsaufwand

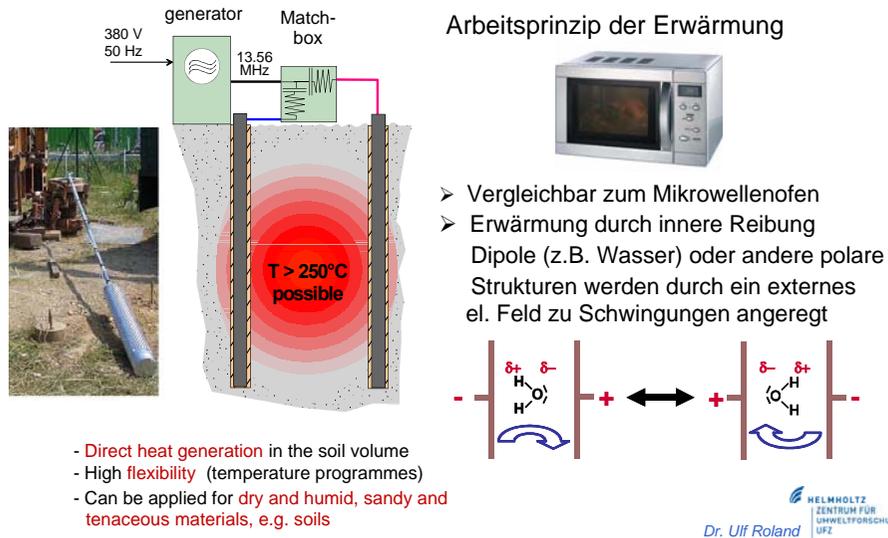
HF- / Radiowellen-Verfahren

- Direct heat generation in the soil volume
- High flexibility (temperature programmes)
- Can be applied for dry and humid, sandy and tenaceous materials, e.g. soils

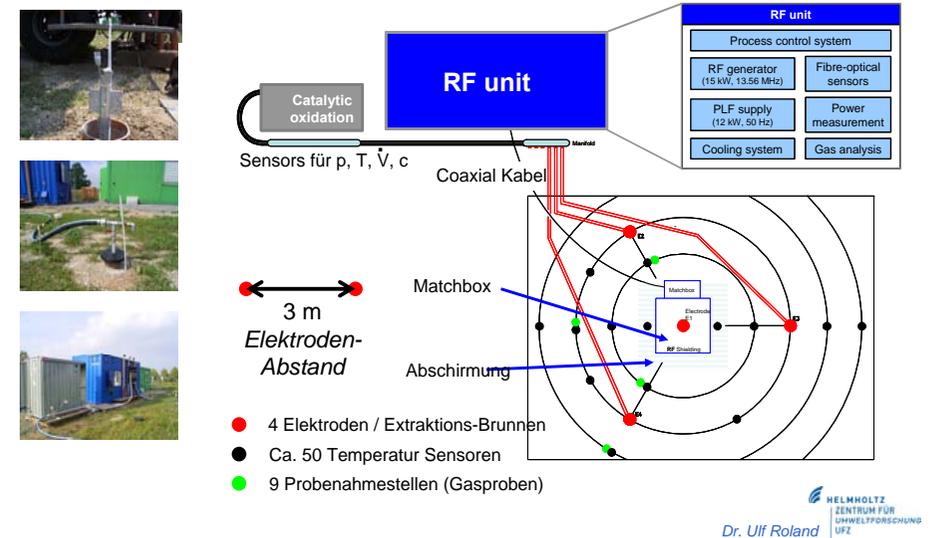
Radiowellen-Erwärmung am Pilotstandort Zeitz

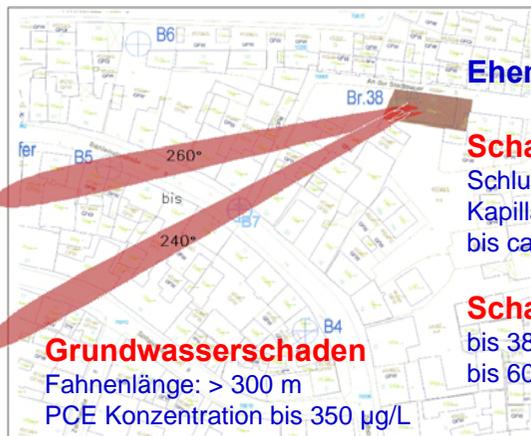
Standortbeschreibung

Ehemalige chem. Reinigung

Schadstoffquelle PCE

Schluffschicht in ungesättigter Zone,
Kapillarsaum und gesättigte Zone
bis ca. 5 m u. GOK

bis 3800 mg/kg (in Schluff),
bis 60 mg/l im GW

Fahnenlänge: > 300 m
PCE Konzentration bis 350 µg/L

1. ERGEBUNG | ÜBERSICHT
Mitten in der Altstadt von Karlsruhe befindet sich unterhalb der Rückwärtsterrasse einer ehemaligen Chemischen Fabrikung das Schadstoffzentrum eines CKW-Schadens (v. A. PCE), der sich über die gesamte Länge bis in die geringste Zone erstreckt. Im Rahmen eines Vorversuchs (Pilotanwendung) des innovativen Verfahrens der Dampf-Luft-Injektion (DLI) zur Prüfung der Durchführbarkeit und der optimalen Auslegung im Jahr 2005 sowie der anschließenden Sanierung im Jahr 2010 konnten rd. 500 kg CKW aus der gestrigsten und der ungestrigsten Zone entfernt werden. Die Sanierungslänge betrug rund 220 m² unterhalb einer ehemaligen chemischen Fertigung und dem Gebäudebereich, die vertikale Ausdehnung des Schadens konnte auf 7 m u. G. begrenzt werden. Das denkmalgeschützte Gebäude wird im Erdgeschoss als Atelier genutzt, die oberen Stockwerke sind bewohnt.

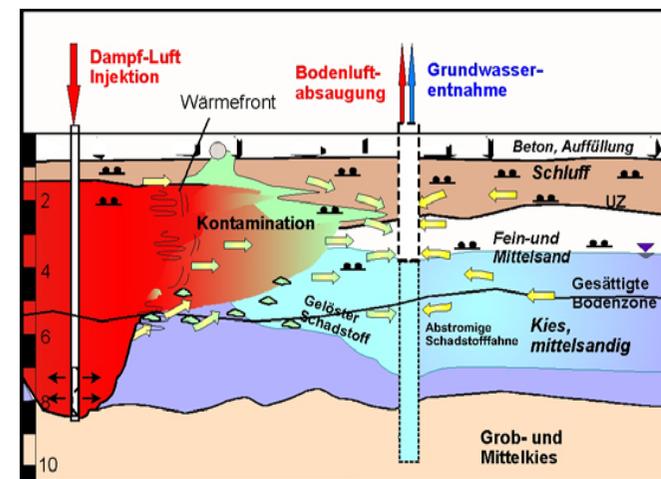
Geologie und Sanierungskonzept Pilotierung

DL-Injektion
7- 8 m u. GOK,
max. 200 kg/h

**Bodenluft-
absaugung**
100 - 150 m³/h

**GW-Haltung
(Kühlwasser)**
1- 3 m³/h

Rheintallage: Quartärer, fluvialer Aquifer

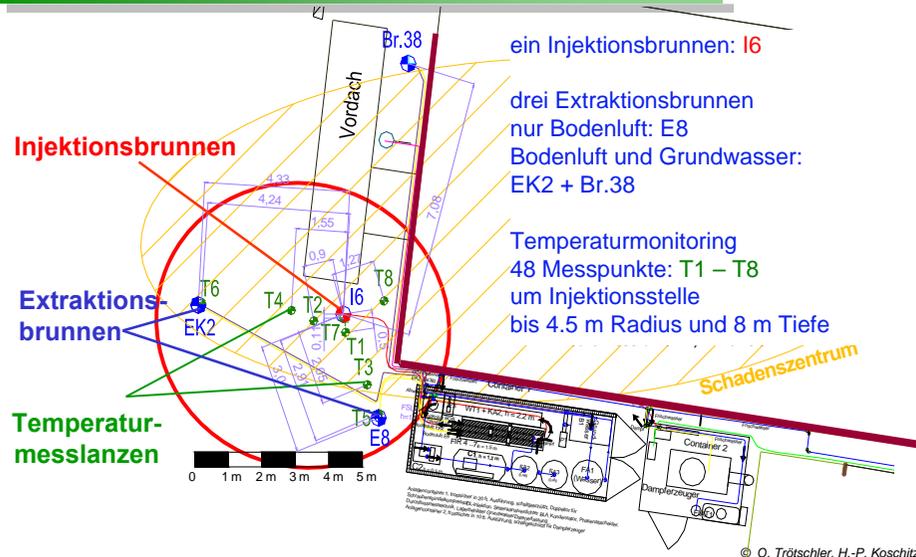
Pilot – Testfeld: Ausstattung

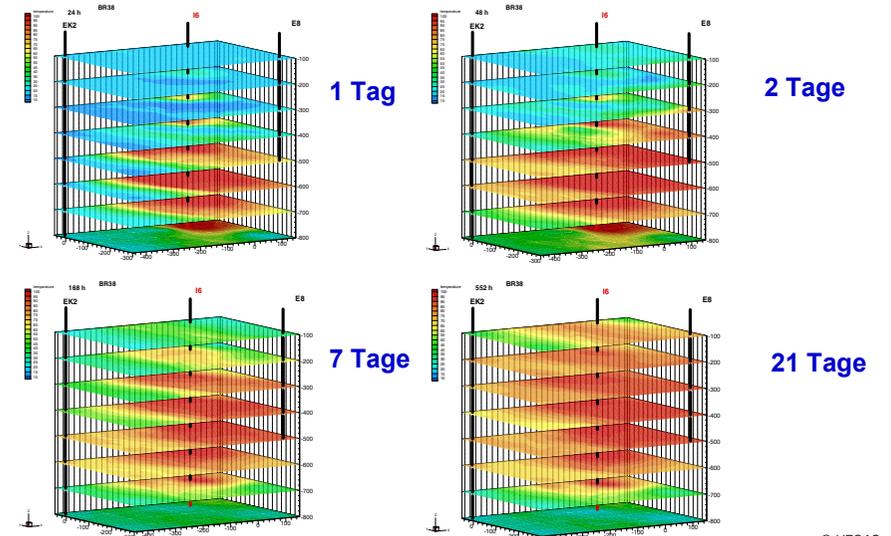
Dampfausbreitung - Temperaturmessungen

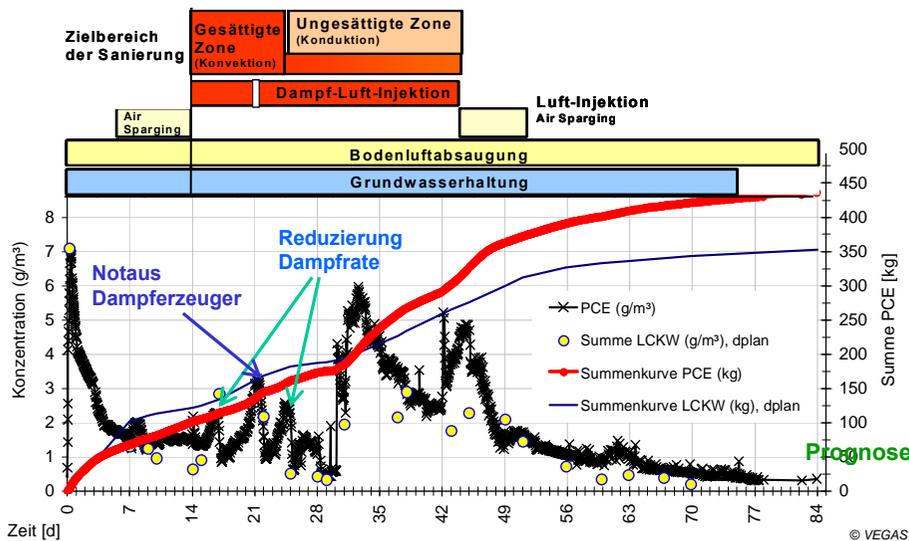
Massenbilanz Schadstoffaustrag

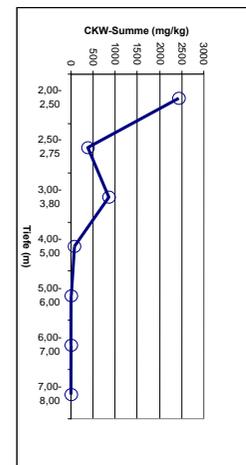
Bodenproben vor & nach Pilot-Sanierung

Sondierung Injektionsbr. I6
vor Pilot-Sanierung

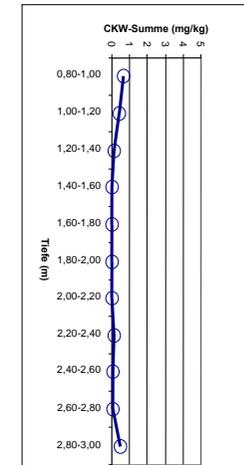
Sondierung 1,5 m Abstand
zu I6 nach Pilotierung

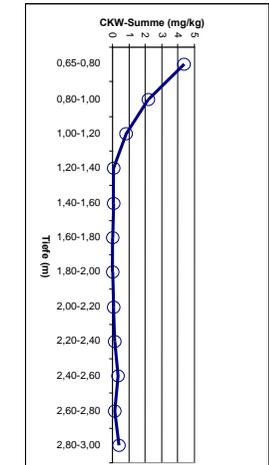
Sondierung 3 m Abstand
zu I6 nach Pilotierung

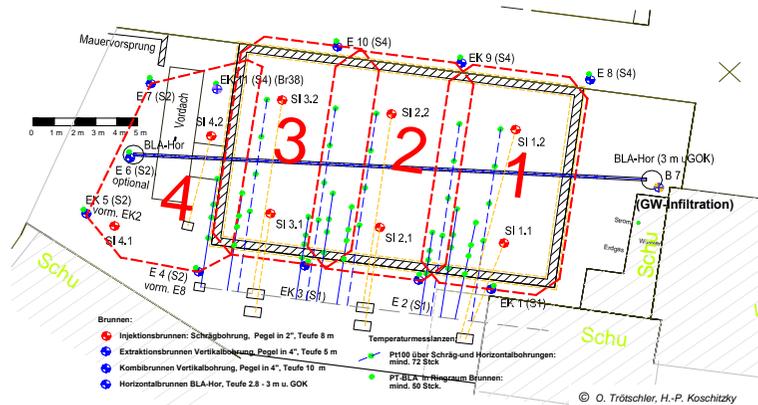
Vorschlag für Gesamtsanierung

- Sanierungsdauer: 10 Monate = 4 x 6 Wochen DLI
- Budget: 600.000 EUR
- Thermische Sanierung von ca. 1.600 m³ Boden
- 300 kW Dampf-Injektionsleistung

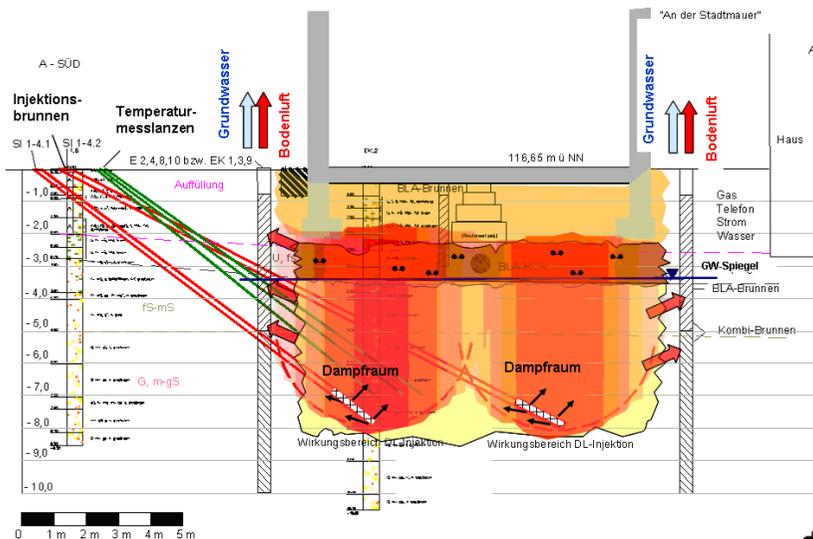
Realisierung DLI unter dem Gebäude

- Bestimmung / Überwachung der Dampfausbreitung mit ca. 120 Temperatursonden im Feld
- Überwachung des Schadstoffaustrags in der abgesaugten Bodenluft über GC-PID

1. Zieltemperatur von 92°C im Feld (gesättigte Zone) muss erreicht sein (Gemischtsiedetemperatur Wasser-PCE)
2. Schadstoffgehalt in Bodenluftabsaugung muss abfallen und gegen konst. Wert gehen
→ Feld gilt als saniert
→ Umschalten auf das nächste Feld

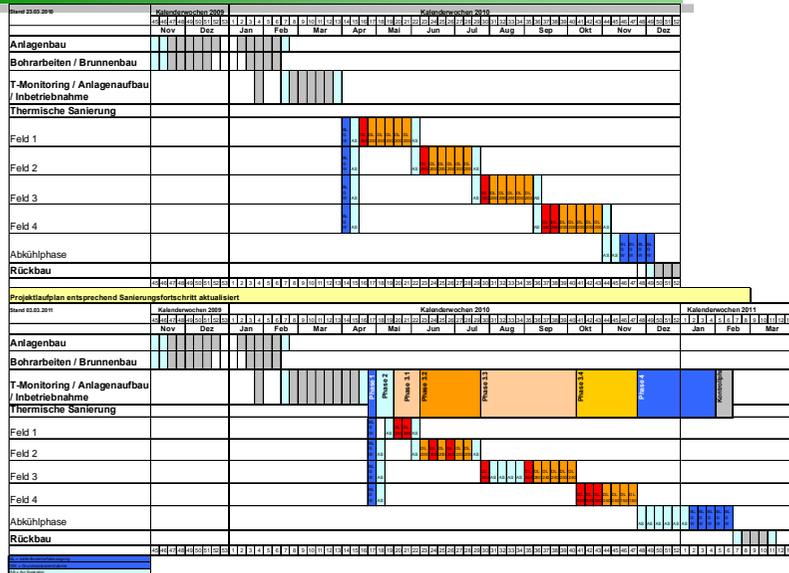
Projektverlauf geplant - ausgeführt

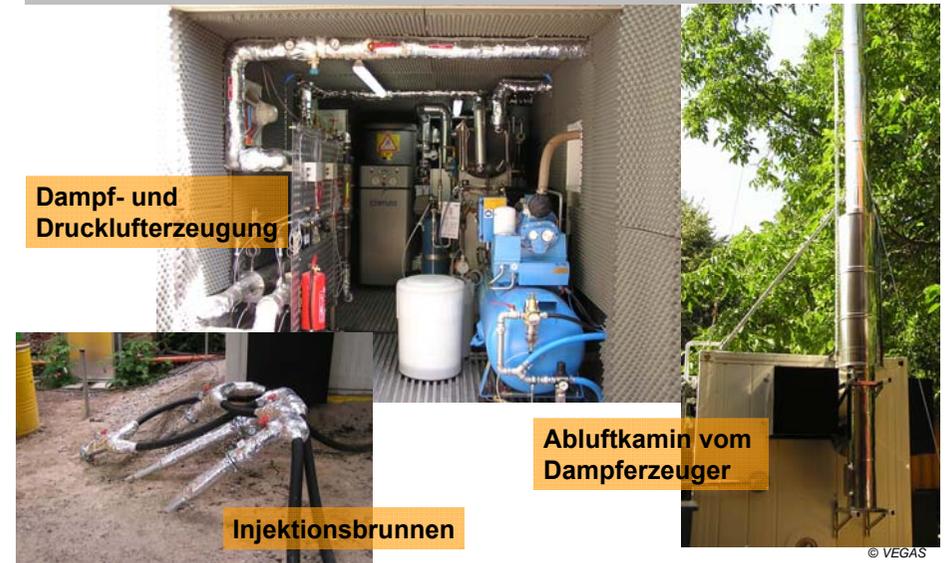
Betrieb Mai - Juli 2010

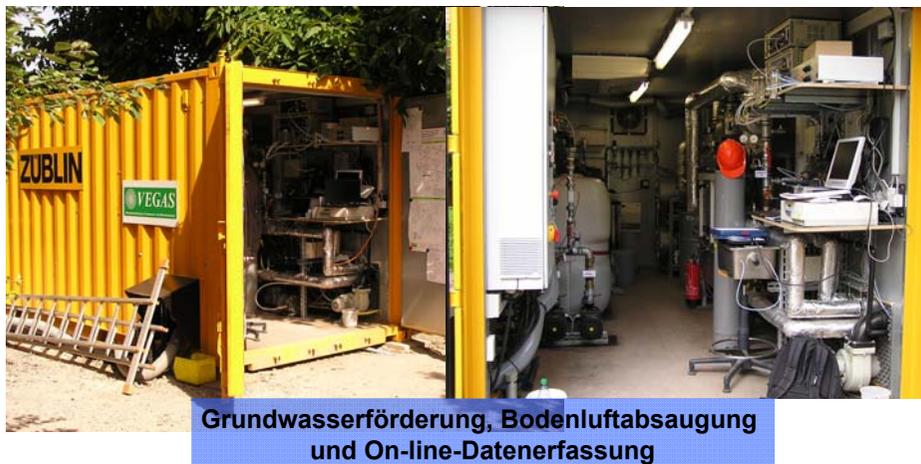
Betrieb Mai - Juli 2010

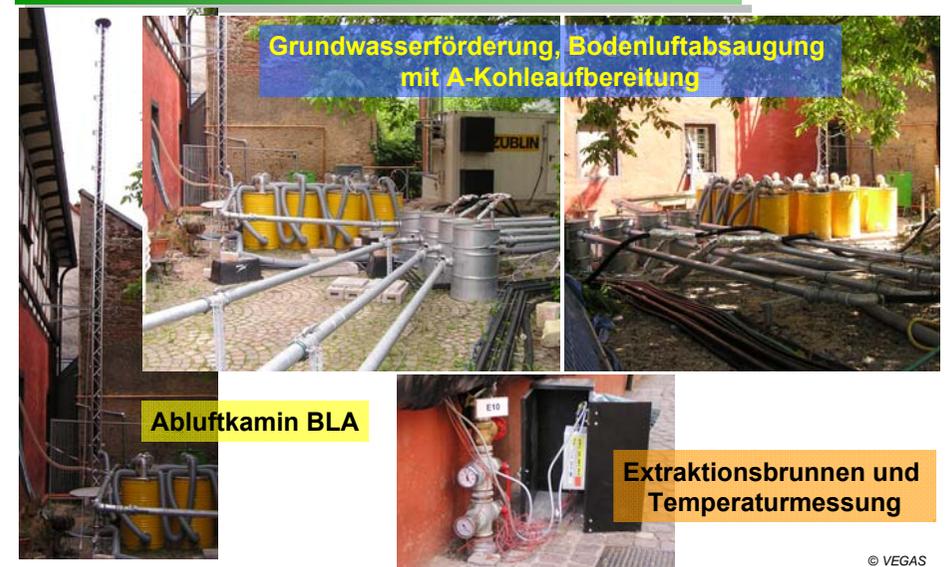
Betrieb Mai - Juli 2010

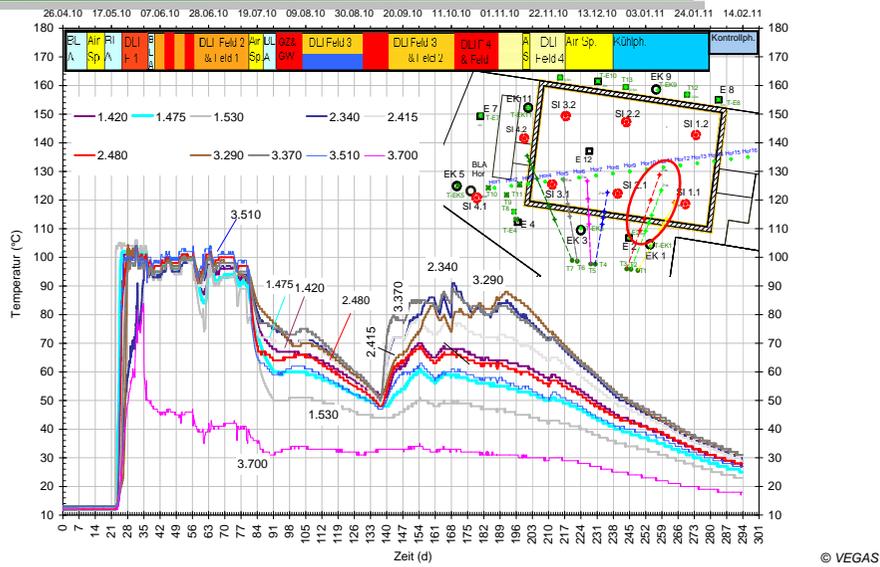
Temperaturen im Sanierungsfeld 1

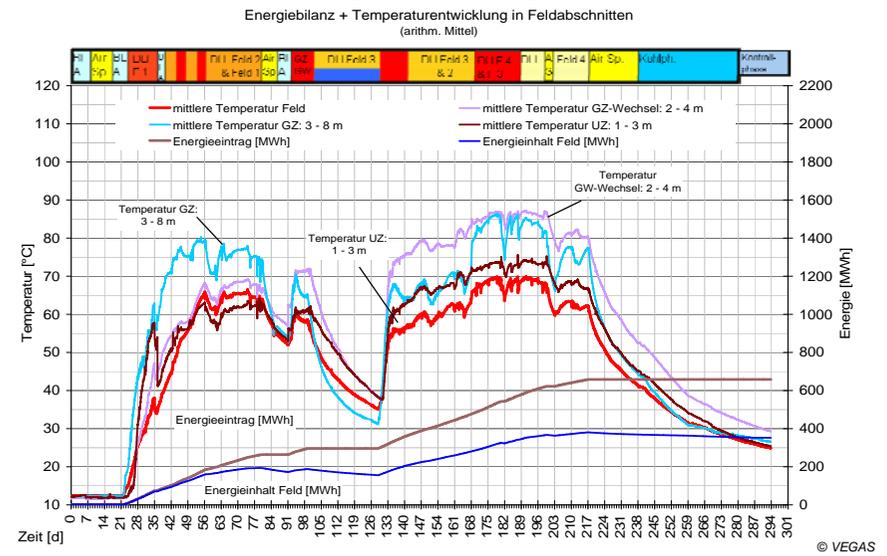
Mittlere Temperaturen im Sanierungsfeld

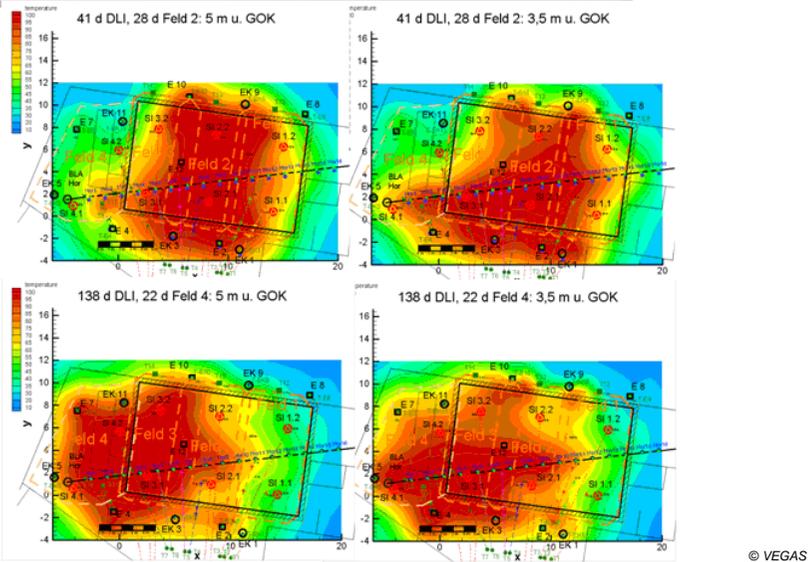
Temperaturausbreitung

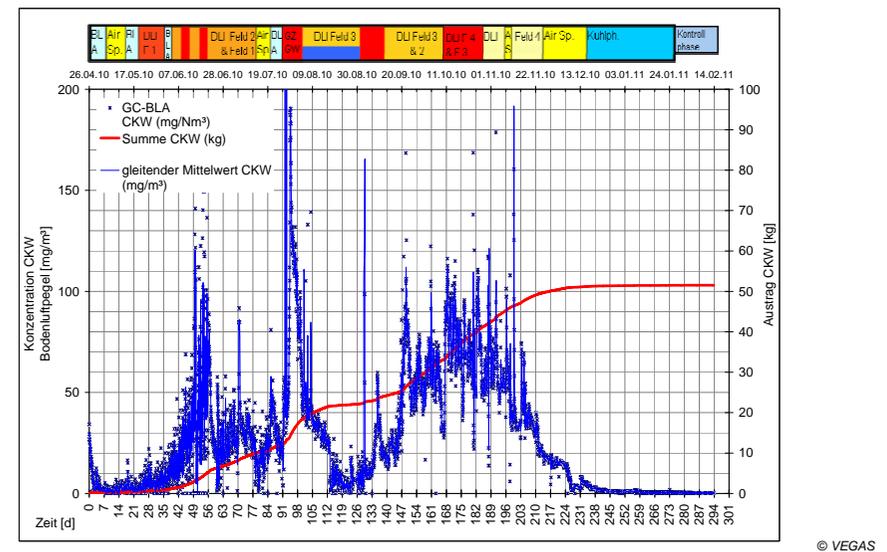
CKW-Austrag über die Bodenluft

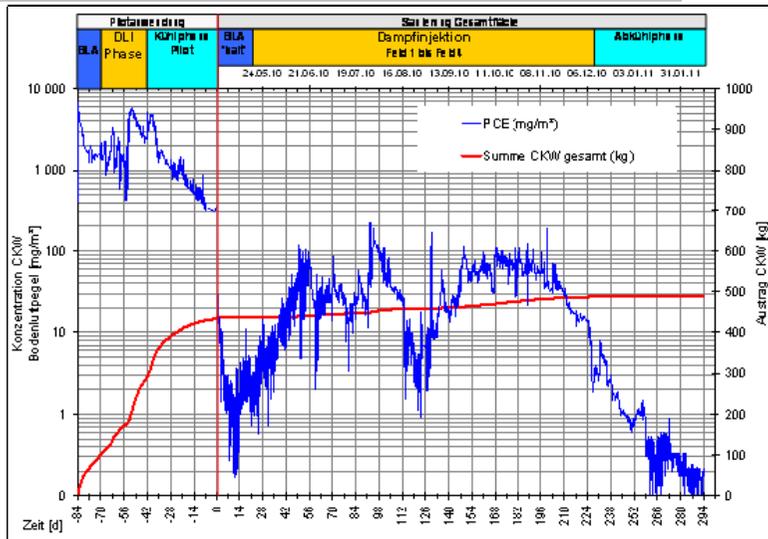
Schadstoffaustrag Bodenluft

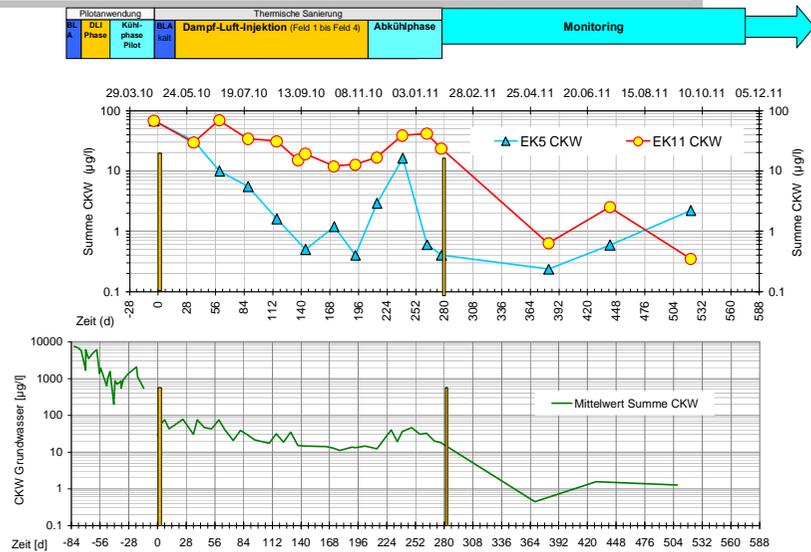
Entwicklung der CKW - Konzentrationen im Grundwasser

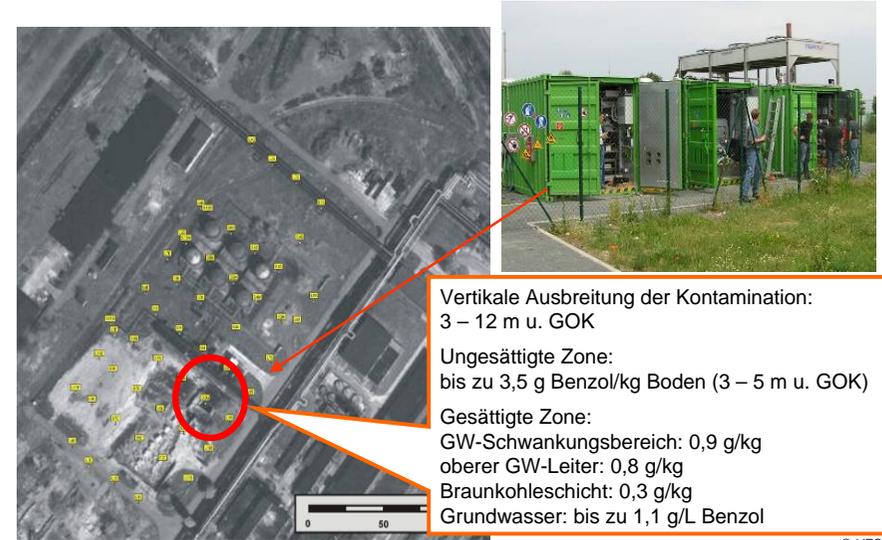
Vertikale Ausbreitung der Kontamination:
3 – 12 m u. GOK
Ungesättigte Zone:
bis zu 3,5 g Benzol/kg Boden (3 – 5 m u. GOK)
Gesättigte Zone:
GW-Schwankungsbereich: 0,9 g/kg
oberer GW-Leiter: 0,8 g/kg
Braunkohleschicht: 0,3 g/kg
Grundwasser: bis zu 1,1 g/L Benzol

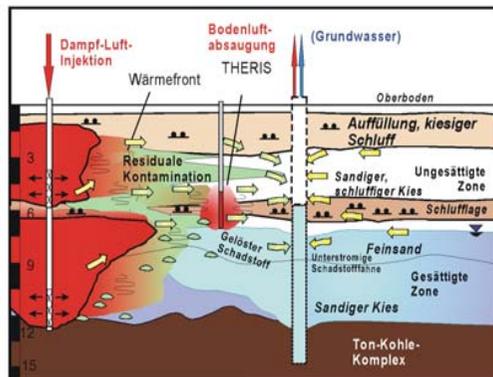
Geologie / DLI Sanierungskonzept

- Injektion Dampf-Luft auf zwei Ebenen:
 - oberhalb Schlufflage
→ ungesättigte Zone
 - oberhalb Ton-Kohle-Komplex
→ gesättigte Zone und Schlufflage über Konvektion

„Sanierungsziel“ in 5 - 6 Monaten Betrieb mit 4 Monaten DLI:
→ Erwärmung Kubatur (ca. 1600 m³) über Gemischsiedetemperatur (70°C)
→ Reduzierung Schadstoffmasse um 99%
→ Reduzierung Benzolkonzentrationen > 99%

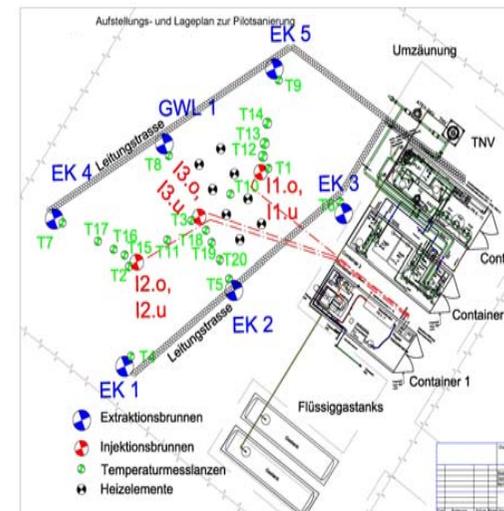
Testfeld Zeitz

- 3 Injektionsbrunnen (2 Teufen)
- 6 BLA-Brunnen mit GW-Haltung
- 8 elektrische Heizelemente (1,5 kW, „Feste Wärmequelle“)
- 20 Temperaturmesslanzen (Pt100) auf Messachsen und im Ringraum der Brunnen zur Temperaturüberwachung
→ insgesamt 121 Messstellen

- **Ungesättigte Zone**
 - Dampffortschritt und Erwärmung entsprechend dem Energieeintrag, (ca. 30 % Verluste)
 - Zieltemperatur (>75° C) um 10 K übertroffen in 5 Wochen
- **Gesättigte Zone**
 - Reichweiten der Dampfausbreitung größer 5 m, d.h. ca. doppelt so groß als für anisotrope Verhältnisse berechnet (2 m)
 - Zieltemperatur (>75° C) nach 6 Wochen um 15 K übertroffen
- **Dampfausbreitung**
 - Asymmetrisch, d.h. kein voller Dampfdurchbruch am EK2

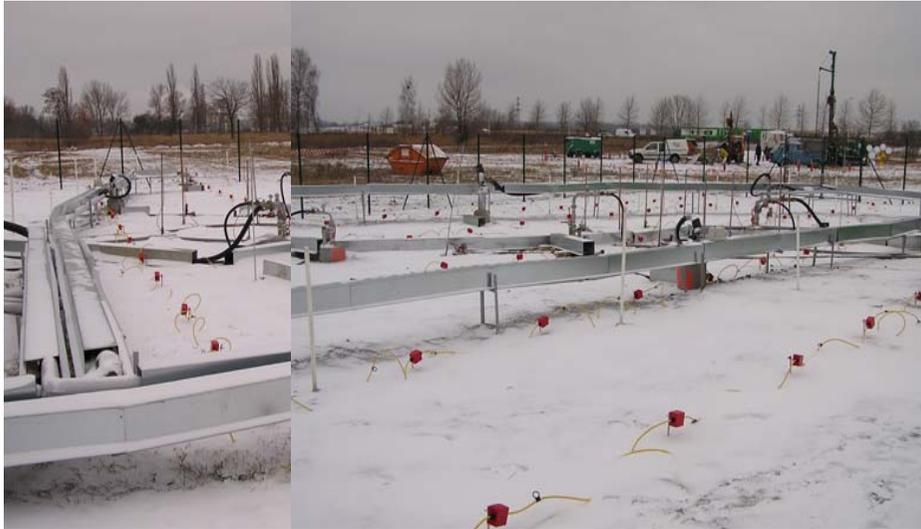
Eindrücke vom Testfeld

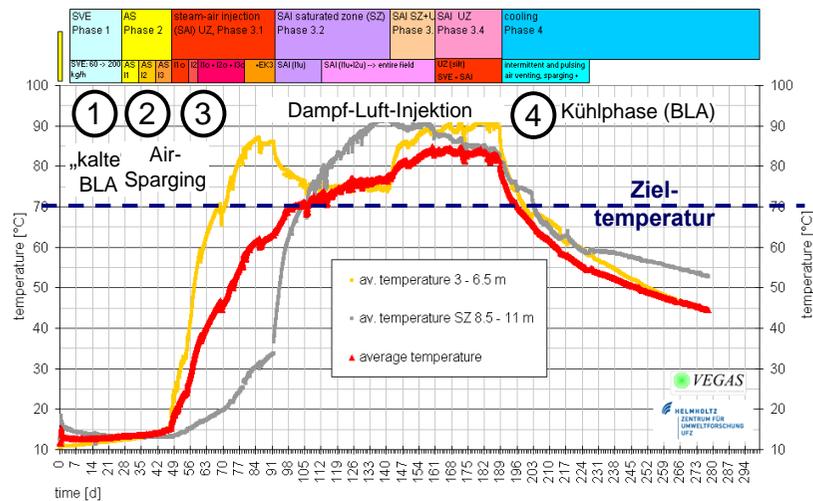
Erwärmung im Sanierungsfeld

Ziel → mittlere Temperatur im Sanierungsfeld > 75°C

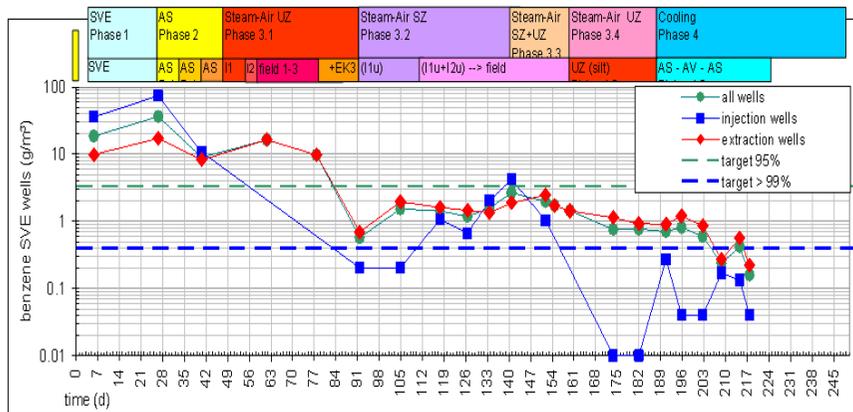
Benzol-Konzentration in Bodenluftabsaugung

- Rückgang der Benzolgehalte um 99%
- Minderung der Benzolgehalte im Boden > 99% basierend auf Gleichgewichtsberechnung Bodenluft-Porenwasser-Boden

- **Massenausrag**
 - über 99% Benzol über SVE entfernt
- **Grundwasser**
 - Reduzierung der Benzolkonzentration im Grundwasser um 75%, aber immer noch hohe Werte (ca. 100 mg/L)
 - Komplexes hydraulisches System, Lang-Zeit Monitoring erforderlich

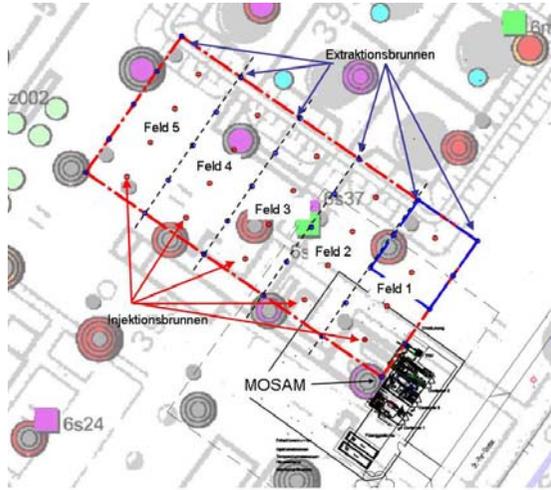
Sanierungsvorschlag und Kostenschätzung Zeitz

Vorschlag thermische Sanierung April 2008

- 14.000 m³ Boden
- Fläche von 1.700 m²
- Laufzeit ca. 1,5 bis 3 Jahre je nach Leistung der Aggregate
- Geschätzte Sanierungskosten ca. 1,8 Mio EUR
- spezifische Sanierungskosten 130 EUR/m³ bzw. 80 EUR/to Boden

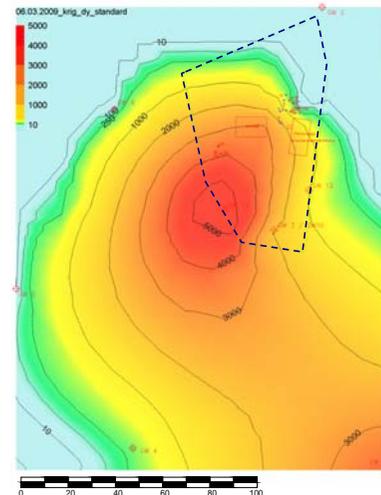
Schadensbild 2007 / 2009

- ➔ ca. 2.800 m² Kernbereich (Schadensquelle) bis 40 m Mächtigkeit
- ➔ CKW bis 40 mg/L im Grundwasser, bis 3.000 mg/m³ in der Bodenluft
- ➔ Länge Schadstofffahne unbekannt, mind. 1 ha Fläche kontaminiertes Grundwasser
- ➔ Schadstoffe mit hohem Potenzial in UZ und geringerem Potenzial in gesättigter Zone

Stichtag: 06.03.2009

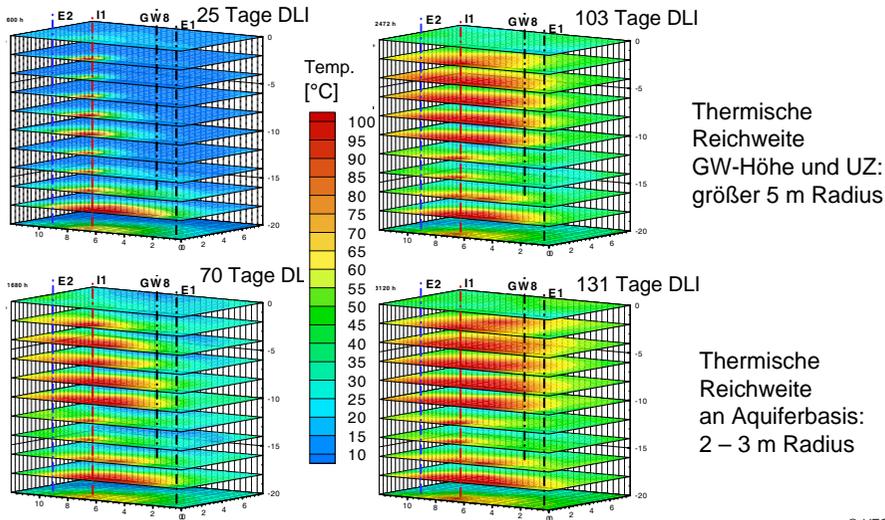
Überblick Wärmeausbreitung

Thermische Reichweite GW-Höhe und UZ: größer 5 m Radius

Thermische Reichweite an Aquiferbasis: 2 – 3 m Radius

- Eignung der thermischen In-situ-Sanierung mit DLI für den vorliegenden oberen Kluftaquifer (Plattensandstein) wurde bestätigt
- Steigerung des Schadstoffaustrags um einen Faktor 2 – 5 im Vergleich zum Air-Sparging, bzw. zur „kalten“ Bodenluftabsaugung
- Dampfausbreitung auf Höhe der Aquiferbasis mit 4 – 6 m Durchmesser fiel deutlich geringer aus als für die oberen Bereiche
- Im oberen Aquifer und in der ungesättigten Zone thermische Reichweite von mehr als 10 m Durchmesser möglich

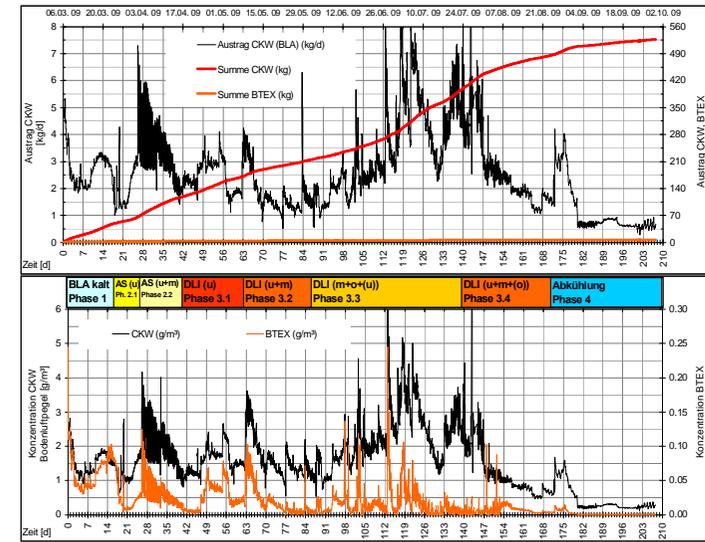
Schadstoffaustrag Bodenluft

- Hohes Schadstoffpotenzial GW-Wechsel und UZ
- Air-Sparging mit zeitlich limitierter, hoher Austragsleistung
- Höchste Austragsleistungen DLI auf GW-Höhe und in UZ
- CKW-Gehalt um Faktor 15 reduziert

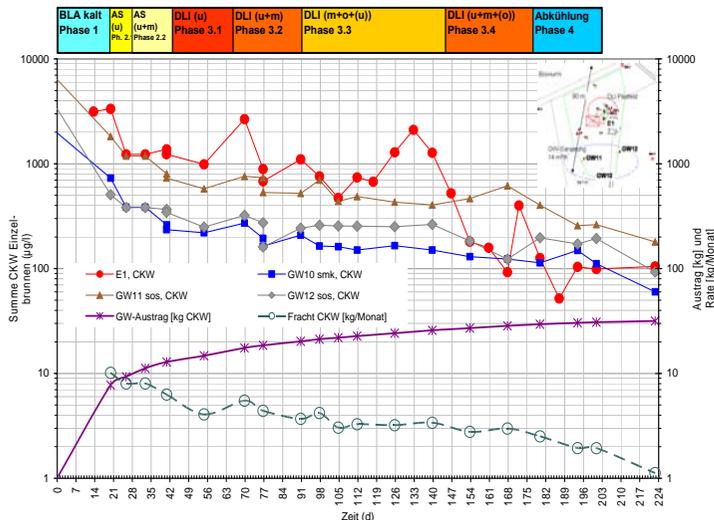
Entwicklung CKW-Gehalte Grundwassersanierung

- Rückgang an E1 (Abstrom Pilotfläche) auf 100 µg/l
- Kein Wiederanstieg nach Sanierung
- Emission Schadensherd bei 1,1 kg CKW je Monat
- CKW-Austrag über GW „nur“ 6% des Gesamtaustrags

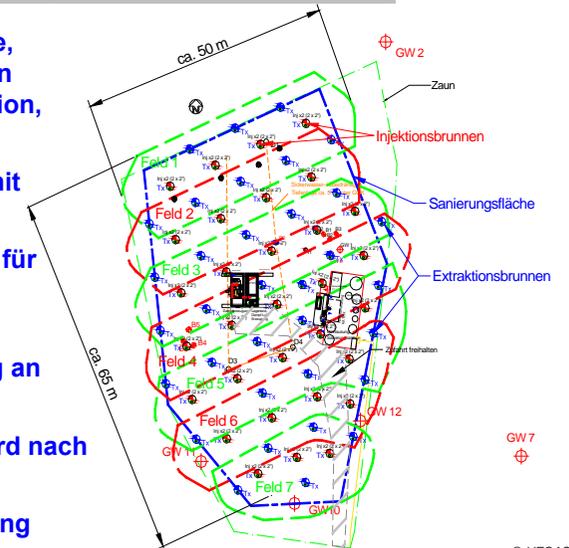
Planung Thermische In-situ-Sanierung Biswurm

- **7 Sanierungsabschnitte, je 4-5 Injektionsbrunnen**
33 Monate Dampf-injektion, 4 Jahre Projektdauer
- **31 Injektionsbrunnen mit 2 Ebenen**
- **34 Extraktionsbrunnen für Bodenluft**
- **Betrieb der Grundwassersicherung an Gelände-grenze**
- **abschnittsweise von Nord nach Süd**
- **400 kW Injektionsleistung**

- **Sanierungsplanung** für eine thermische Sanierung des oberen Grundwasserbereichs und der ungesättigten Zone mittels DLI für eine Fläche von ca. 2.800 m² und einer Mächtigkeit von 15 m:
Kostenrahmen für ca. 80.000 to Festgestein:
2,6 Mio. EUR netto in 3 Jahren Betriebszeit
- **Kostenparität** der DLI mit der Grundwassersicherung **nach 20 – 25 Jahren Betriebsdauer**
- Geschätzte **Betriebsdauer Grundwassersicherung** länger als **100 Jahre**
- Im **oberen Plattensandsteinaquifer** kann eine **kosten- und zeiteffiziente Thermische Sanierung** erfolgen
- Aus **Kosten-Nutzen Erwägungen keine Empfehlung für DLI im unteren Aquiferbereich**, wengleich dies technisch möglich ist

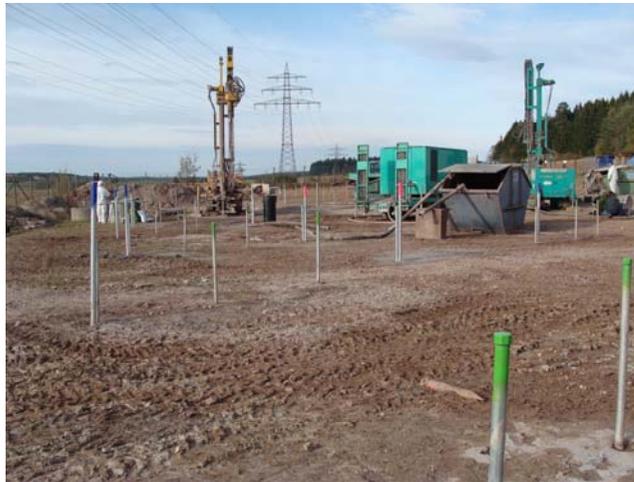
Bohrarbeiten nahezu „abgeschlossen“

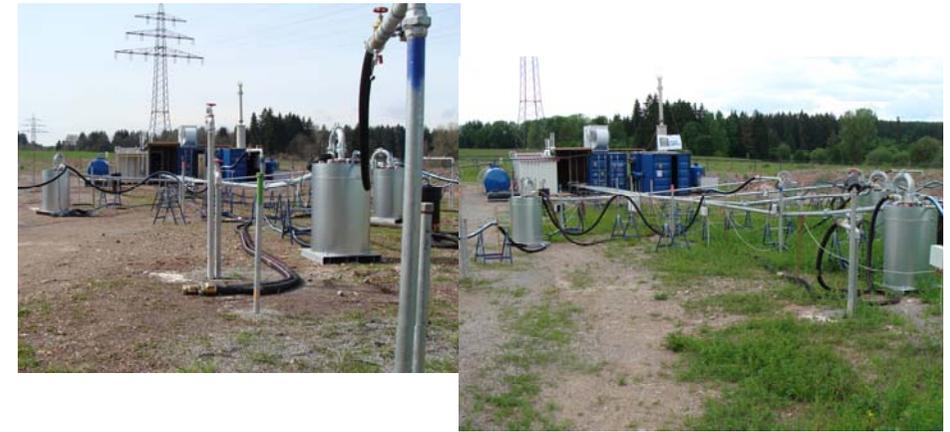
Aufbau nahezu „abgeschlossen“, endgültige Abnahme und Inbetriebnahme stehen noch aus
